VF1RJA00269562480 Şasi Numaralı Aracın

## Oto Ekspertiz Raporu

| Müşteri | R*****R | Telefon: | 541*****143 | Tarih: | 31.08.2026 | Rapor No: | 934015-00166 |

| Marka Model: | RENAULT CLIO |

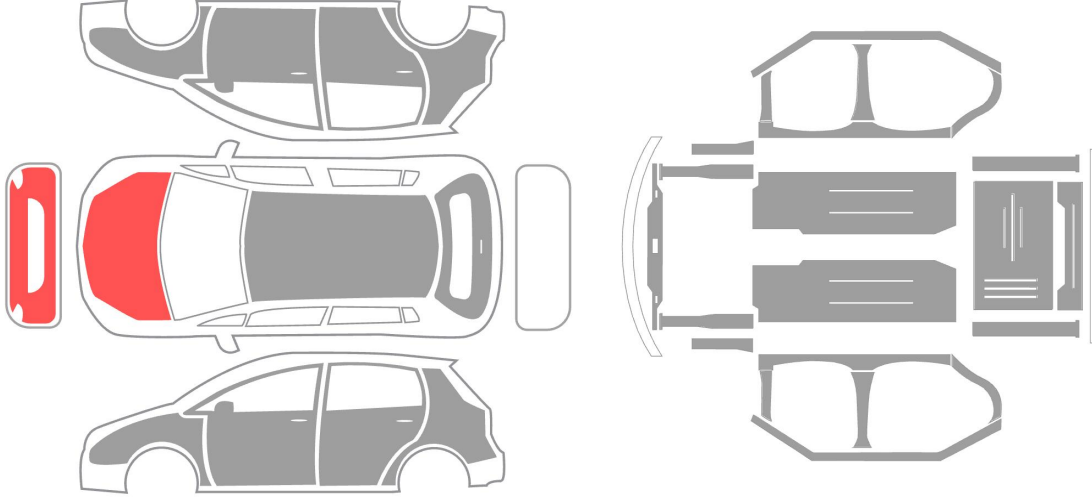
■ : Orijinal | ■ : Boyalı(0) | ■ : Lokal Boyalı(0) | ■ : Değişen(2)

| Kaporta / Boya | Durumu | Mikron | Notlar |
|---|---|---|---|
| Kaput | DEĞİŞEN | [110 - 1500] | Değişen, |
| Sol Ön Çamurluk | ORIJİNAL | [110 - 140] | Hasar Var, |
| Ön Tampon | DEĞİŞEN | | Değişen, Plastik, Karbon Ölçüm Yapılamadı, Çizik, Sürtme Var, |

Detay: ARAÇ KİRLİ BAKILDI , Aracın Muhtelif Yerlerinde Ezik ve Çizikler Var,
