LGXCE4CB3P2220012 Şasi Numaralı Aracın

## Oto Ekspertiz Raporu

| Müşteri | R*****R | Telefon: | 541*****143 | Tarih: | 04.09.2026 | Rapor No: | 940765-00166 |

| Marka Model: | BYD ATTO 3 |

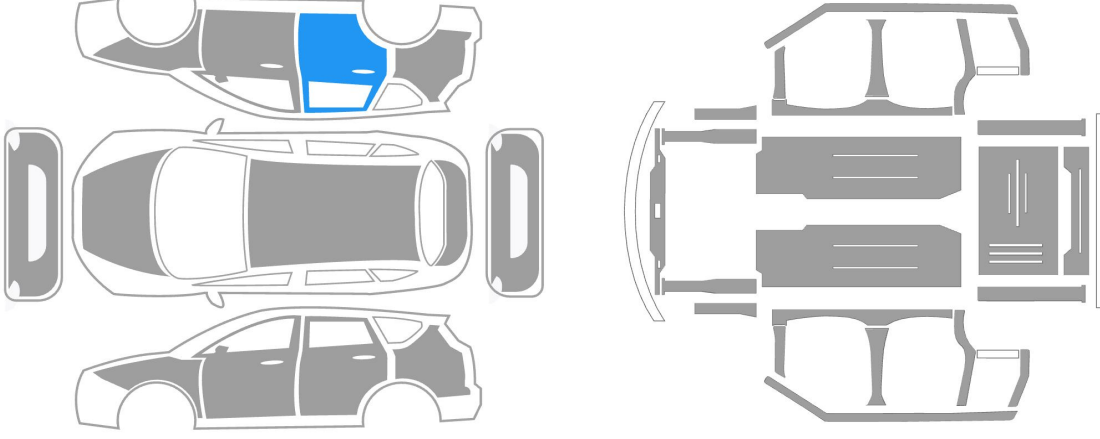
■ : Orijinal | ■ : Boyalı(1) | ■ : Lokal Boyalı(0) | ■ : Değişen(0)

| Kaporta / Boya | Durumu | Mikron | Notlar |
|---|---|---|---|
| Tavan | ORİJİNAL | [110 - 110] | Yarı Cam Tavan Var, |
| Kaput | ORİJİNAL | [110 - 110] | Taş İzi Var, Çizik Var, |
| Sağ Arka Kapı | BOYALI | [110 - 900] | Boyalı, |
| Sağ Ön Kapı | ORİJİNAL | [110 - 110] | Ezik ve Gamzeler Var, |
| Ön Tampon | ORİJİNAL | | Plastik, Karbon Ölçüm Yapılamadı, Çizik, Sürtme Var, |
| Arka Tampon | ORİJİNAL | | Plastik, Karbon Ölçüm Yapılamadı, Çizik, Sürtme Var, |

Detay: Aracın Muhtelif Yerlerinde Ezik ve Çizikler Var,
