W0V0XEP68J4021021 Şasi Numaralı Aracın

## Oto Ekspertiz Raporu

| Müşteri | R*****R | Telefon: | 541*****143 | Tarih: | 07.09.2026 | Rapor No: | 942578-00166 |

| Marka Model: | OPEL CORSA E |

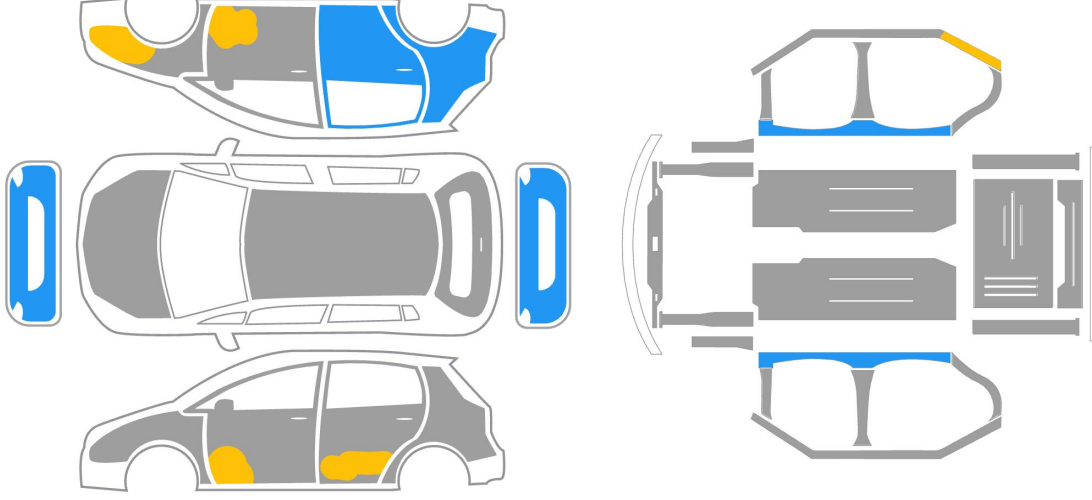
■ : Orijinal | ■ : Boyalı(6) | ■ : Lokal Boyalı(5) | ■ : Değişen(0)

| Kaporta / Boya | Durumu | Mikron | Notlar |
|---|---|---|---|
| Kaput | ORİJİNAL | [90 - 110] | Ezik ve Gamzeler Var, Kimyasal Deformasyon Var, Çizik Var, |
| Sol Ön Çamurluk | ORİJİNAL | [90 - 110] | Ezik ve Gamzeler Var, Rötüş Var, Çizik Var, |
| Sol Ön Kapı | LOKAL B. | [90 - 110] | Boyasız Göçük Düzeltme Var, Hasar Var, Kimyasal Deformasyon Var, |
| Sol Arka Kapı | LOKAL B. | [90 - 110] | Boyasız Göçük Düzeltme Var, |
| Sağ Arka Çamurluk | BOYALI | [90 - 1500] | Boyalı, İşlemli, |
| Sağ Arka Kapı | BOYALI | [90 - 1500] | Boyalı, İşlemli, |
| Sağ Ön Kapı | LOKAL B. | [90 - 110] | Kimyasal Deformasyon Var, |
| Sağ Ön Çamurluk | LOKAL B. | [90 - 110] | Kimyasal Deformasyon Var, |
| Ön Tampon | BOYALI | | Plastik, Karbon Ölçüm Yapılamadı, Yerine Oturmamış, Çizik, Sürtme Var, |
| Arka Tampon | BOYALI | | Plastik, Karbon Ölçüm Yapılamadı, Yerine Oturmamış, Çizik, Sürtme Var, |

**Detay:** ARAÇ ÜZERİNDE BOYA TOZLARI BOYA DESEN BOZULMALARI MEVCUT , Aracın Muhtelif Yerlerinde Ezik ve Çizikler Var, RUTUŞ BOYALAR SPREY BOYALAR MEVCUT ,
