VF1RJF01374396667 Şasi Numaralı Aracın

## Oto Ekspertiz Raporu

Marka Model: RENAULT DUSTER

45AUY125 | 06.05.2026 | No: 825739 | TSE: 34-HYB-21005

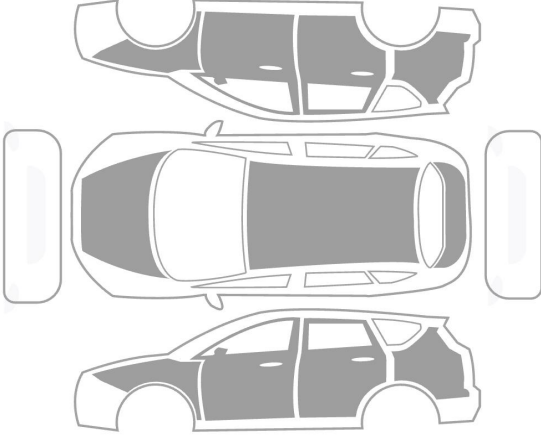
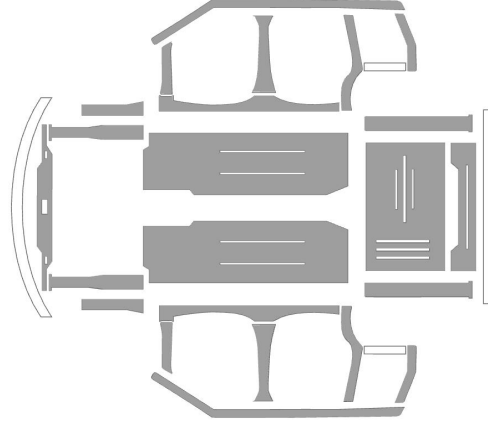
■ : Orijinal | ■ : Boyalı(0) | ■ : Lokal Boyalı(0) | ■ : Değişen(0)

| Kaporta / Boya | Durumu | Mikron | Notlar |
|---|---|---|---|
| Sol Ön Kapı | ORİJİNAL | [110 - 120] | Çizik Var, |
| Sol Arka Kapı | ORİJİNAL | [110 - 120] | Ezik ve Gamzeler Var, |
