VF1RJA00X67259703 Şasi Numaralı Aracın

## Oto Ekspertiz Raporu

| Marka Model: | RENAULT CLIO |
| Model Yılı | 2021 |

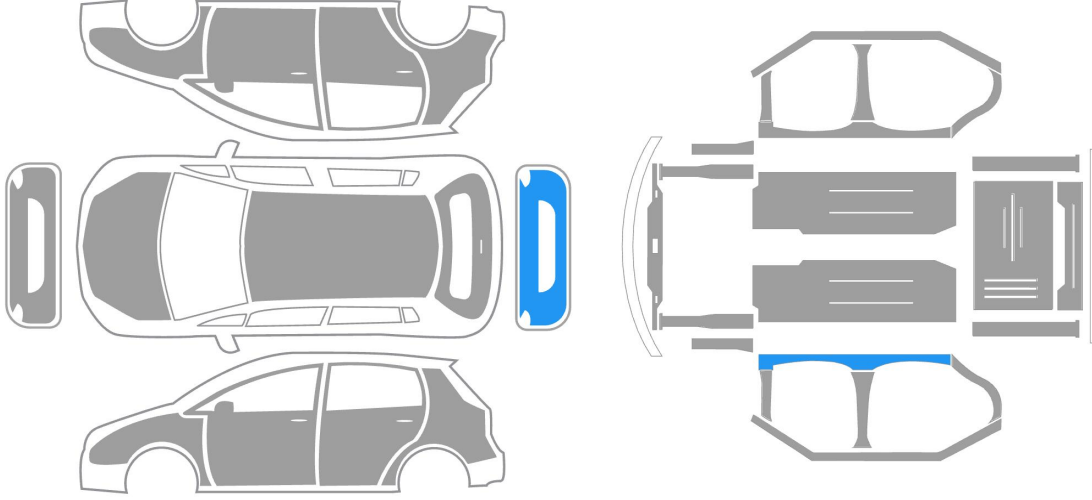
■ : Orijinal | ■ : Boyalı(2) | ■ : Lokal Boyalı(0) | ■ : Değişen(0)

| Sol Arka Kapı | ORİJİNAL | [110 - 140] | Hasar Var, |
| Sol Arka Çamurluk | ORİJİNAL | [110 - 140] | Ezik ve Gamzeler Var, |
| Sağ Arka Çamurluk | ORİJİNAL | [110 - 140] | Ezik ve Gamzeler Var, |
| Sağ Ön Çamurluk | ORİJİNAL | [110 - 140] | Hasar Var, |
| Ön Tampon | ORİJİNAL | | Kırık, Çatlak Var, Plastik, Karbon Ölçüm Yapılamadı, Yerine Oturmamış, Çizik, Sürtme Var, Ön Panjur Üzeri Logo, Amblem (Deforme, Kırık, Çatlak), |
| Arka Tampon | BOYALI | | Plastik, Karbon Ölçüm Yapılamadı, Çizik, Sürtme Var, |

Detay: ARAÇ KİRLİ BAKILDI , MUHTELİF EZİK ÇİZİKLER MEVCUT ,
