VFRZG002UC375705 Şasi Numaralı Aracın

## Oto Ekspertiz Raporu

| Müşteri | R*****N | Telefon: | 541*****143 | Tarih: | 27.03.2026 | Rapor No: | 790953-00166 |

| Marka Model: | RENAULT KOLEOS |

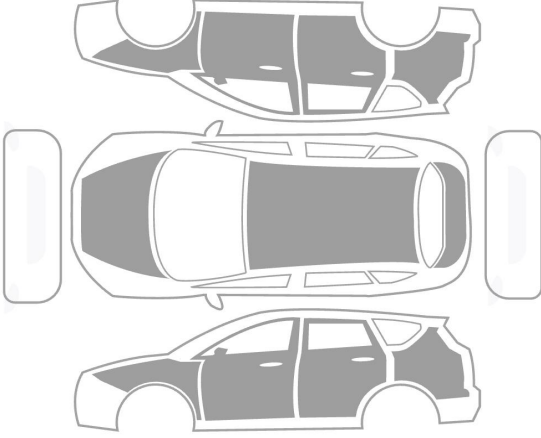
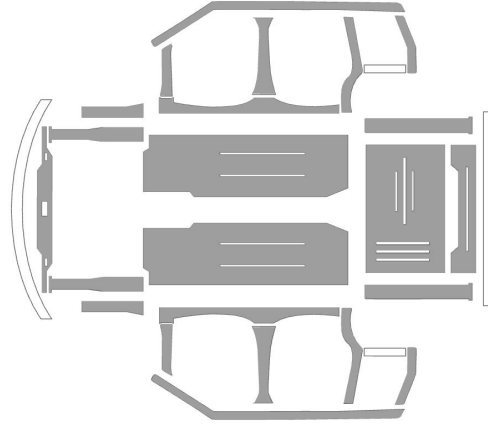
■ : Orijinal | ■ : Boyalı(0) | ■ : Lokal Boyalı(0) | ■ : Değişen(0)

| Kaporta / Boya | Durumu | Mikron | Notlar |
|---|---|---|---|
| Sol Ön Kapı | ORİJİNAL | [110 - 120] | Ezik ve Gamzeler Var, |
| Sağ Ön Kapı | ORİJİNAL | [110 - 120] | Ezik ve Gamzeler Var, |
| Sağ Ön Çamurluk | ORİJİNAL | [110 - 120] | Çizik Var, |

Detay: Aracın Muhtelif Yerlerinde Ezik ve Çizikler Var,
