VF15R0G0H58436071 Şasi Numaralı Aracın

## Oto Ekspertiz Raporu

Marka Model: RENAULT CLIO 1.2 TURBO TOUCH EDC

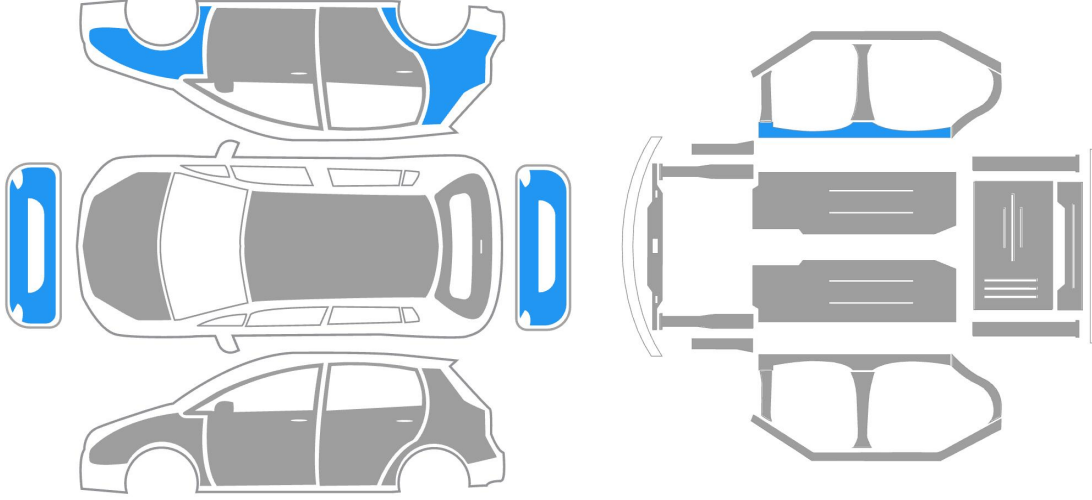
■ : Orijinal | ■ : Boyalı(5) | ■ : Lokal Boyalı(0) | ■ : Değişen(0)

| Kaporta / Boya | Durumu | Mikron | Notlar |
|---|---|---|---|
| Tavan | ORİJİNAL | [110 - 140] | |
| Kaput | ORİJİNAL | [110 - 140] | Ezik ve Gamzeler Var, Rötüş Var, Çizik Var, |
| Sol Ön Çamurluk | ORİJİNAL | [30 - 30] | Plastik, Karbon Ölçüm Yapılamadı, Çizik Var, |
| Sağ Arka Çamurluk | BOYALI | [110 - 600] | Boyalı, |
| Sağ Ön Çamurluk | BOYALI | [30 - 30] | Boyalı, Plastik, Karbon Ölçüm Yapılamadı, |
| Ön Tampon | BOYALI | | Plastik, Karbon Ölçüm Yapılamadı, Çizik, Sürtme Var, |
| Arka Tampon | BOYALI | | Plastik, Karbon Ölçüm Yapılamadı, Çizik, Sürtme Var, |

Detay: ARAÇ KIRLI BAKILDI , KUŞ PİSLİĞİ BOYA DESEN BOZULMALARI MEVCUT , MUHTELİF EZİK ÇİZİKLER MEVCUT ,
