NM435600006X76495 Şasi Numaralı Aracın

## Oto Ekspertiz Raporu

| Marka Model: | FIAT EGEEA |

34FUL101 | 13.10.2026 | No: 985144 | TSE: 34-HYB-21005

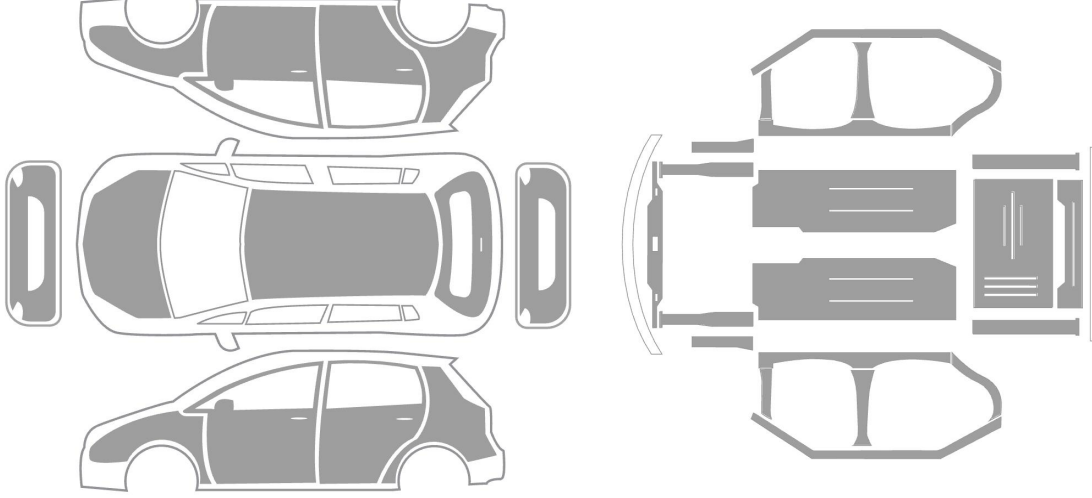
■ : Orijinal | ■ : Boyalı(0) | ■ : Lokal Boyalı(0) | ■ : Değişen(0)

| Kaporta / Boya | Durumu | Mikron | Notlar |
|---|---|---|---|
| Tavan | ORİJİNAL | [110 - 140] | Ezik ve Gamzeler Var, Kimyasal Deformasyon Var, |
| Kaput | ORİJİNAL | [260 - 300] | Kaplama Var Ölçüm Yapılamadı, |
| Sol Ön Çamurluk | ORİJİNAL | [110 - 140] | Hasar Var, |
| Sol Ön Kapı | ORİJİNAL | [110 - 140] | Hasar Var, |
| Sol Arka Kapı | ORİJİNAL | [110 - 140] | Hasar Var, |
| Sol Arka Çamurluk | ORİJİNAL | [110 - 140] | Hasar Var, |
| Ön Tampon | ORİJİNAL | | Plastik, Karbon Ölçüm Yapılamadı, Yerine Oturmamış, Çizik, Sürtme Var, |
| Arka Tampon | ORİJİNAL | | Plastik, Karbon Ölçüm Yapılamadı, Çizik, Sürtme Var, |

**Detay:** ARAÇ GENELİNDE EZİK ÇİZİKLER VAR , ARAÇ YOĞUN KİRLİ BAKILDI , KUŞ PİSLİĞİ BOYA DESEN BOZULMALARI MEVCUT , PİLASTİK DODİKLER HASARLI SÜRTME DEFORME MEVCUT ,
