UU1DJF00569887728 Şasi Numaralı Aracın

## Oto Ekspertiz Raporu

| Müşteri | R*****R | Telefon: | 541*****143 | Tarih: | 14.09.2026 | Rapor No: | 951030-00166 |

Marka Model: DACIA JOGGER

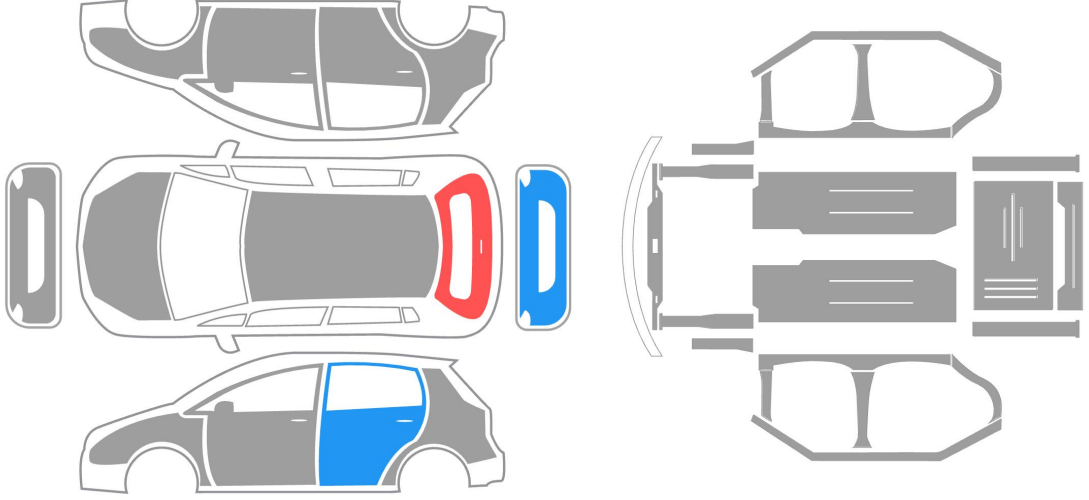
■ : Orijinal | ■ : Boyalı(2) | ■ : Lokal Boyalı(0) | ■ : Değişen(1)

| Kaporta / Boya | Durumu | Mikron | Notlar |
|---|---|---|---|
| Sol Arka Kapı | BOYALI | [90 - 600] | Boyalı, Çizik Var, İşlemli, |
| Bagaj | DEĞİŞEN | [90 - 500] | Değişen, |
| Arka Tampon | BOYALI | | Plastik, Karbon Ölçüm Yapılamadı, Çizik, Sürtme Var, |

Detay: Aracın Muhtelif Yerlerinde Ezik ve Çizikler Var, KUŞ PİSLİĞİ BOYA DESEN BOZULMALARI MEVCUTTUR ,
