UU1K6720767794636 Şasi Numaralı Aracın

## Oto Ekspertiz Raporu

| Marka Model: | DACIA DOKKER |

34ELD679 | 27.08.2026 | No: 930187 | TSE: 34-HYB-21005

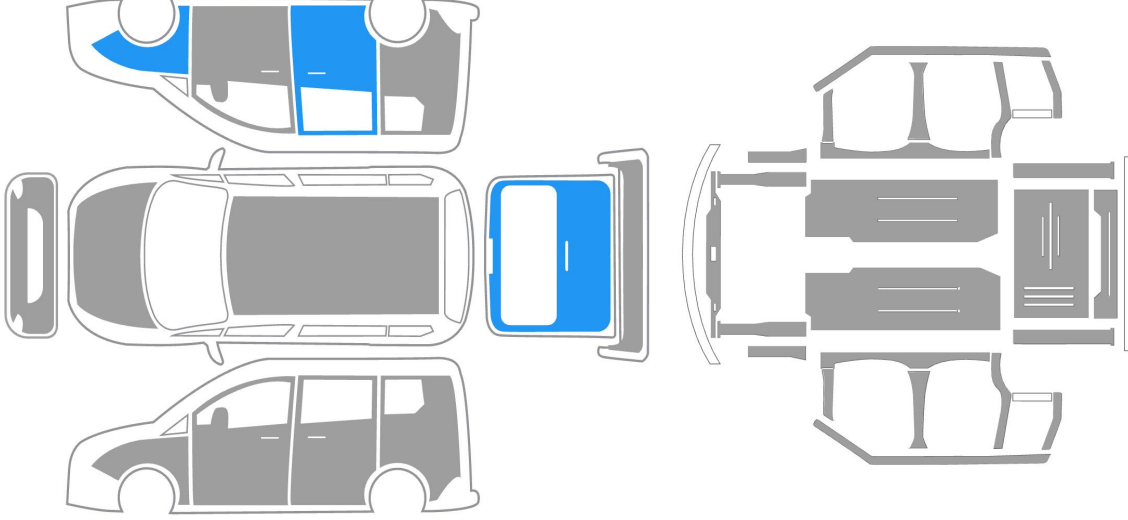
■ : Orijinal | ■ : Boyalı(3) | ■ : Lokal Boyalı(0) | ■ : Değişen(0)

| Bagaj | BOYALI | [90 - 900] | Boyalı, |
| Sağ Arka Çamurluk | ORİJİNAL | [90 - 110] | Hasar Var, |
| Sağ Arka Kapı | BOYALI | [90 - 900] | Boyalı, |
| Sağ Ön Çamurluk | BOYALI | [90 - 1500] | Boyalı, |
| Ön Tampon | ORİJİNAL | | Kırık, Çatlak Var, Plastik, Karbon Ölçüm Yapılamadı, Yerine Oturmamış, Çizik, Sürtme Var, |
| Arka Tampon | ORİJİNAL | | Kırık, Çatlak Var, Plastik, Karbon Ölçüm Yapılamadı, Yerine Oturmamış, Çizik, Sürtme Var, |

Detay: ARAÇ YOĞUN KİRLİ BAKILDI GÖZ KONTROLÜ YAPILAMADI, Aracın Muhtelif Yerlerinde Ezik ve Çizikler Var,
