UU1DJF00374679653 Şasi Numaralı Aracın

## Oto Ekspertiz Raporu

| Marka Model: | DACIA SANDERO |

34NIH542 | 26.08.2026 | No: 929290 | TSE: 34-HYB-21005

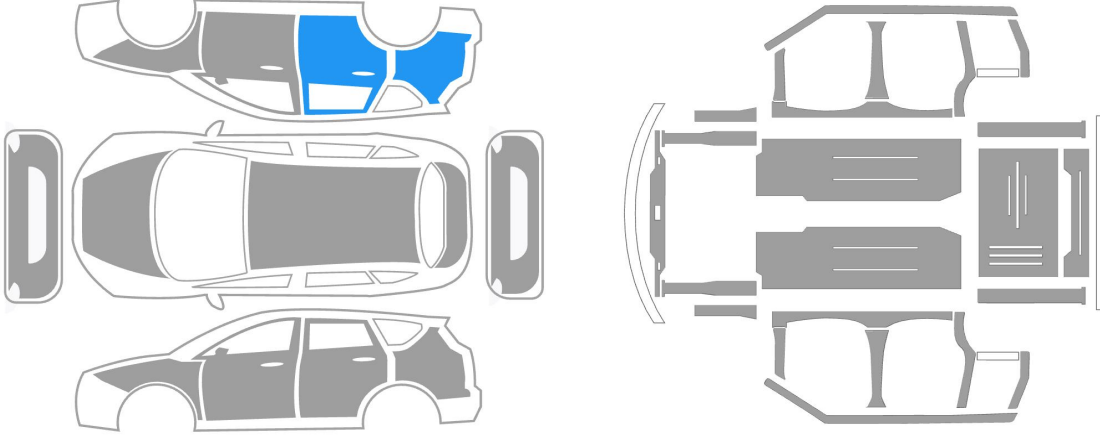
■ : Orijinal | ■ : Boyalı(2) | ■ : Lokal Boyalı(0) | ■ : Değişen(0)

| Kaporta / Boya | Durumu | Mikron | Notlar |
|---|---|---|---|
| Kaput | ORİJİNAL | [260 - 300] | Ayar Yapılmış, Kaplama Var Ölçüm Yapılamadı, |
| Sağ Arka Çamurluk | BOYALI | [90 - 1500] | Boyalı, İşlemli, |
| Sağ Arka Kapı | BOYALI | [90 - 900] | Boyalı, İşlemli, |
| Ön Tampon | ORİJİNAL | | Plastik, Karbon Ölçüm Yapılamadı, Çizik, Sürtme Var, |
| Arka Tampon | ORİJİNAL | | Plastik, Karbon Ölçüm Yapılamadı, Çizik, Sürtme Var, |

**Detay:** ARAÇ KİRLİ BAKILDI , Aracın Muhtelif Yerlerinde Ezik ve Çizikler Var, PILASTİK DODİKLER ÇİZİK , ÖN KAPUT SAĞ ÜST CİVATASI GEVŞEK,
