NM422500006Z15177 Şasi Numaralı Aracın

## Oto Ekspertiz Raporu

| Marka Model: | FIAT FIAT FIORINO |
| Model Yılı | 2023 |

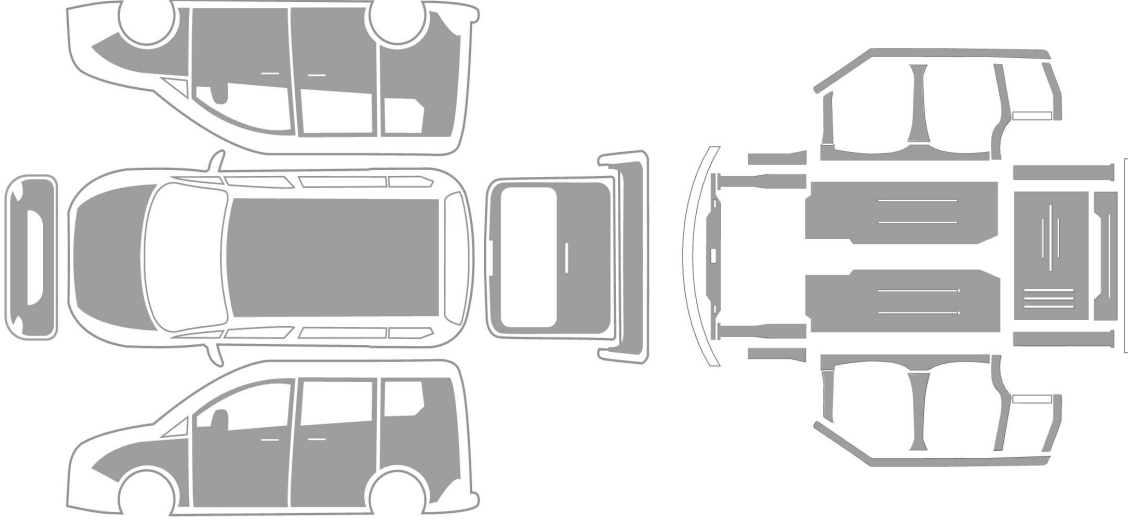
■ : Orijinal | ■ : Boyalı(0) | ■ : Lokal Boyalı(0) | ■ : Değişen(0)

| Kaporta / Boya | Durumu | Mikron | Notlar |
|---|---|---|---|
| Sol Ön Çamurluk | ORİJİNAL | [90 - 110] | Hasar Var, |
| Ön Tampon | ORİJİNAL | | Plastik, Karbon Ölçüm Yapılamadı, Çizik, Sürtme Var, |
| Arka Tampon | ORİJİNAL | | Plastik, Karbon Ölçüm Yapılamadı, Çizik, Sürtme Var, |

**Detay:** ARAÇ KİRLİ BAKILDI , Aracın Muhtelif Yerlerinde Ezik ve Çizikler Var, KUŞ PİSLİĞİ BOYA DESEN BOZULMALARI MEVCUT ,
