UU1DJF00467265794 Şasi Numaralı Aracın

## Oto Ekspertiz Raporu

| Marka Model: | DACIA |
| Model Yılı | 2021 |

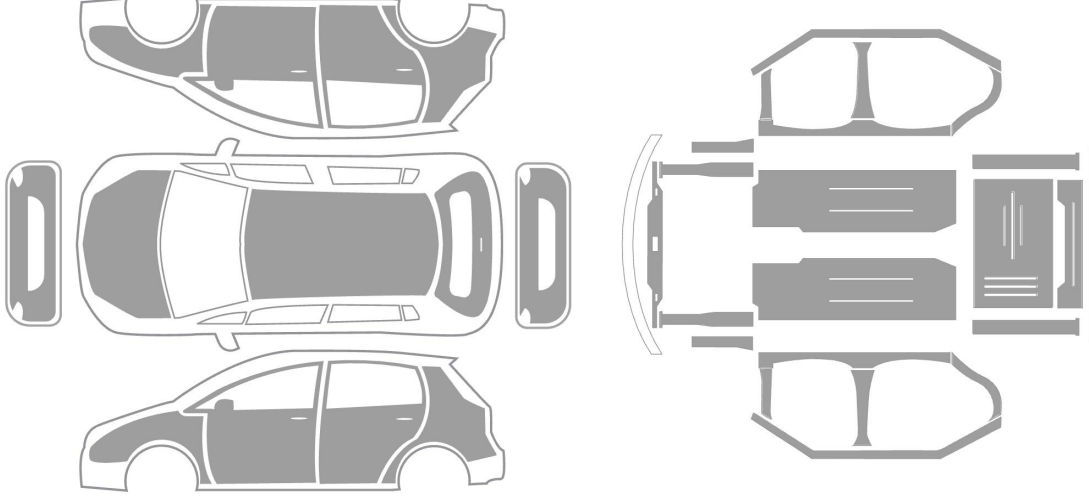
■ : Orijinal | ■ : Boyalı(0) | ■ : Lokal Boyalı(0) | ■ : Değişen(0)

| Kaporta / Boya | Durumu | Mikron | Notlar |
|---|---|---|---|
| Ön Tampon | ORİJİNAL | | Plastik, Karbon Ölçüm Yapılamadı, Çizik, Sürtme Var, |
| Arka Tampon | ORİJİNAL | | Plastik, Karbon Ölçüm Yapılamadı, Çizik, Sürtme Var, |

Detay: Aracın Muhtelif Yerlerinde Ezik ve Çizikler Var, PILASTİK DODİKLER ÇİZİK DEFORME ,
