NM435600006Z56485 Şasi Numaralı Aracın

## Oto Ekspertiz Raporu

Marka Model: FIAT EGEA 1.4 FIRE EASY MANUEL

Kilometre 41.538

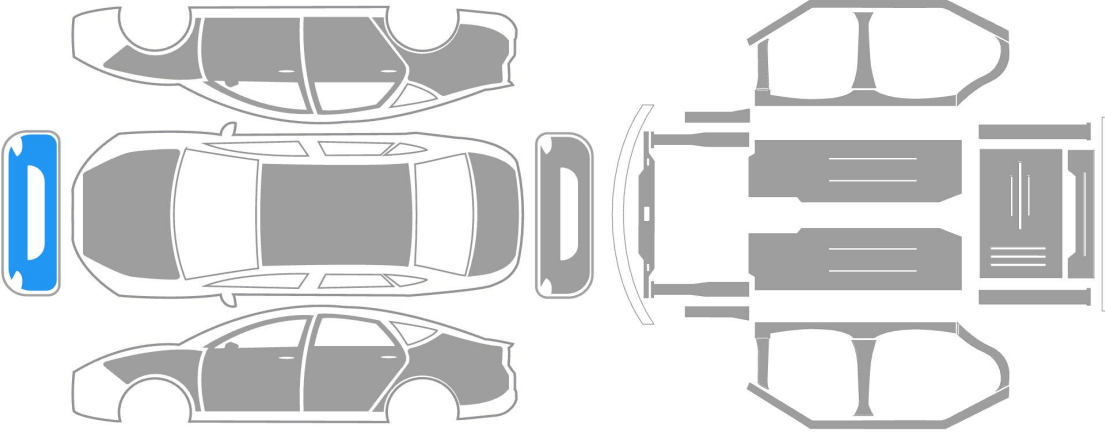
■ : Orijinal | ■ : Boyalı(1) | ■ : Lokal Boyalı(0) | ■ : Değişen(0)

| Kaporta / Boya | Durumu | Mikron | Notlar |
|---|---|---|---|
| Kaput | ORİJİNAL | [90 - 110] | Ezik ve Gamzeler Var, Çizik Var, |
| Sol Arka Kapı | ORİJİNAL | [90 - 110] | Ezik ve Gamzeler Var, Hasar Var, Çizik Var, |
| Sol Arka Çamurluk | ORİJİNAL | [90 - 110] | Ezik ve Gamzeler Var, Çizik Var, |
| Sağ Arka Çamurluk | ORİJİNAL | [90 - 110] | Ezik ve Gamzeler Var, |
| Sağ Ön Çamurluk | ORİJİNAL | [90 - 110] | Ezik ve Gamzeler Var, Çizik Var, |
| Ön Tampon | BOYALI | | Plastik, Karbon Ölçüm Yapılamadı, Çizik, Sürtme Var, |
| Arka Tampon | ORİJİNAL | | Plastik, Karbon Ölçüm Yapılamadı, Çizik, Sürtme Var, |

Detay: ARAÇ KİRLİ BAKILDI , KUŞ PİSLİĞİ BOYA DESEN BOZULMALARI MEVCUT , MUHTELİF EZİK ÇİZİKLER MEVCUT ,
