WF02XXERK2RT38697 Şasi Numaralı Aracın

## Oto Ekspertiz Raporu

| Müşteri | R*****R | Telefon: | 541*****143 | Tarih: | 05.08.2026 | Rapor No: | 906304-00166 |

| Marka Model: | FORD PUMA |

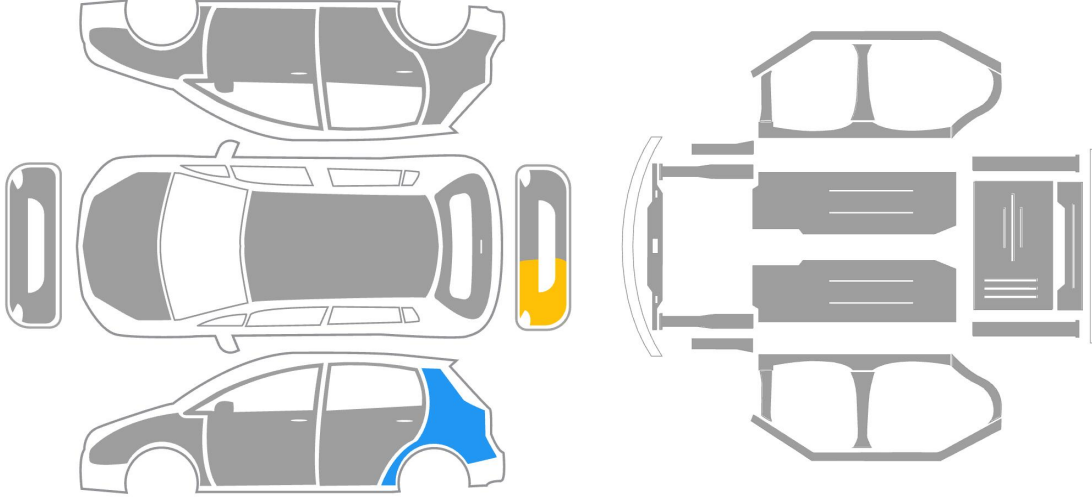
■ : Orijinal | ■ : Boyalı(1) | ■ : Lokal Boyalı(1) | ■ : Değişen(0)

| Kaporta / Boya | Durumu | Mikron | Notlar |
|---|---|---|---|
| Tavan | ORİJİNAL | [90 - 110] | Kimyasal Deformasyon Var, |
| Kaput | ORİJİNAL | [90 - 110] | Kimyasal Deformasyon Var, |
| Sol Ön Kapı | ORİJİNAL | [90 - 110] | Ezik ve Gamzeler Var, |
| Sol Arka Çamurluk | BOYALI | [90 - 300] | Boyalı, |
| Sağ Arka Çamurluk | ORİJİNAL | [90 - 110] | Ezik ve Gamzeler Var, |
| Sağ Arka Kapı | ORİJİNAL | [90 - 110] | Ezik ve Gamzeler Var, |
| Ön Tampon | ORİJİNAL | | Plastik, Karbon Ölçüm Yapılamadı, Çizik, Sürtme Var, |
| Arka Tampon | LOKAL B. | | Plastik, Karbon Ölçüm Yapılamadı, Çizik, Sürtme Var, |

**Detay:** Aracın Muhtelif Yerlerinde Ezik ve Çizikler Var, KUŞ PİSLİĞİ BOYA DESEN BOZULMALARI MEVCUT , PILASTİK DODİKLER ÇİZİK DEFORME ,
