VF1HJD20767812480 Şasi Numaralı Aracın

## Oto Ekspertiz Raporu

| Marka Model: | DACIA DUSTER |
| Model Yılı | 2021 |

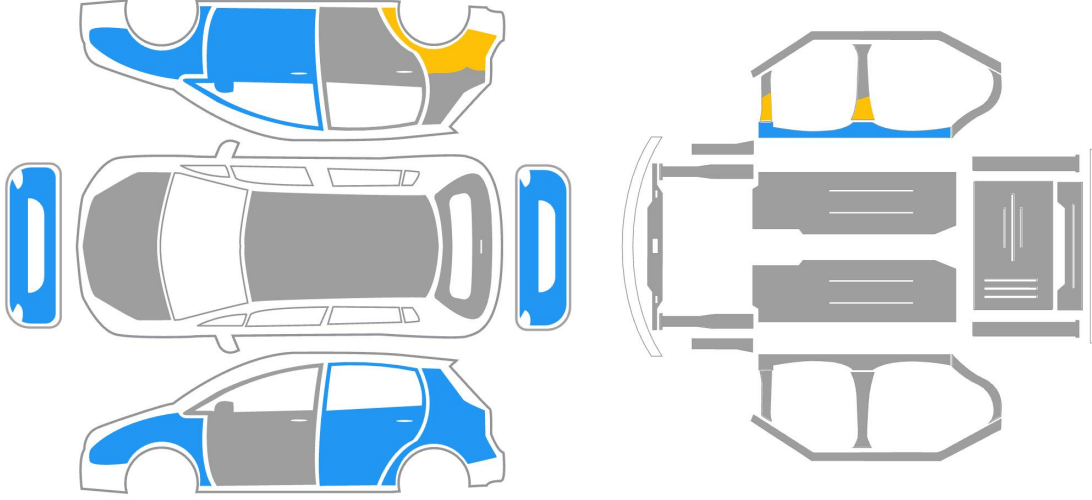
■ : Orijinal | ■ : Boyalı(8) | ■ : Lokal Boyalı(3) | ■ : Değişen(0)

**Detay:** Aracın Muhtelif Yerlerinde Ezik ve Çizikler Var, KAPI İÇ FİTİLERİ VE TABAN DÖŞEMESİ DEFORME , KUŞ PİSLİĞİ BOYA DESEN BOZULMALARI MEVCUT , PİLASTİK DODİKLER ÇİZİK DEFORME MEVCUT ,
