VF14SRKJ461133072 Şasi Numaralı Aracın

## Oto Ekspertiz Raporu

| Marka Model: | RENAULT SYMBOL |
| Model Yılı | 2018 |

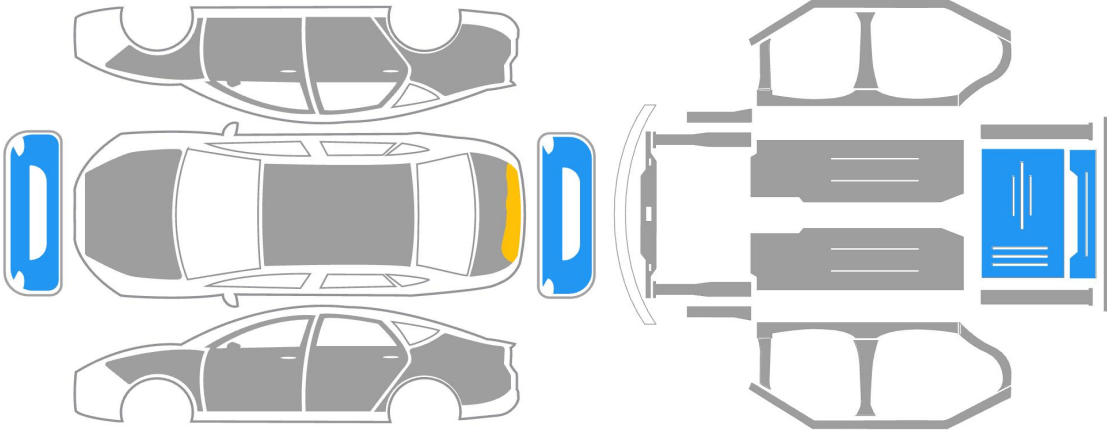
■ : Orijinal | ■ : Boyalı(4) | ■ : Lokal Boyalı(1) | ■ : Değişen(0)

| Kaporta / Boya | Durumu | Mikron | Notlar |
|---|---|---|---|
| Kaput | ORİJİNAL | [110 - 140] | Ayar Yapılmış, Boyasız Göçük Düzeltme Var, |
| Sol Arka Çamurluk | ORİJİNAL | [110 - 140] | Boyasız Göçük Düzeltme Var, Hasar Var, |
| Bagaj | LOKAL B. | [110 - 1500] | |
| Ön Tampon | BOYALI | | Plastik, Karbon Ölçüm Yapılamadı, Yerine Oturmamış, Çizik, Sürtme Var, |
| Arka Tampon | BOYALI | | Plastik, Karbon Ölçüm Yapılamadı, Yerine Oturmamış, Çizik, Sürtme Var, |

Detay: ARAÇ YOĞUN KİRLİ BAKILDI , Aracın Muhtelif Yerlerinde Ezik ve Çizikler Var,
