VF1HJD20766962689 Şasi Numaralı Aracın

## Oto Ekspertiz Raporu

| Müşteri | R*****R | Telefon: | 541*****143 | Tarih: | 03.09.2026 | Rapor No: | 938609-00166 |

| Marka Model: | DACIA DUSTER 1.0 TCE COMFORT MANUEL |

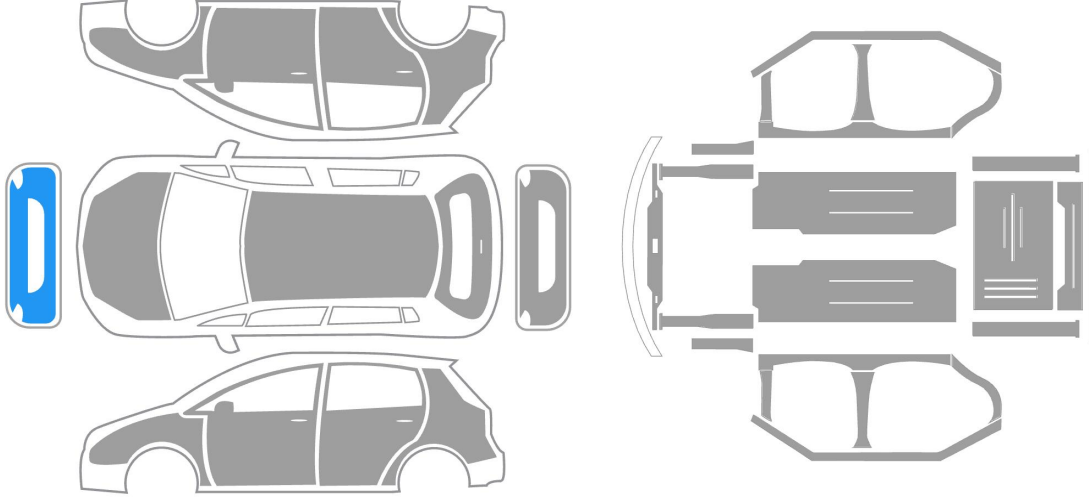
■ : Orijinal | ■ : Boyalı(1) | ■ : Lokal Boyalı(0) | ■ : Değişen(0)

| Sol Arka Çamurluk | ORİJİNAL | [110 - 140] | Ezik ve Gamzeler Var, Çizik Var, |
| Sağ Ön Çamurluk | ORİJİNAL | [110 - 140] | Boyasız Göçük Düzeltme Var, Hasar Var, Rötüş Var, Çizik Var, |
| Ön Tampon | BOYALI | | Kırık, Çatlak Var, Plastik, Karbon Ölçüm Yapılamadı, Yerine Oturmamış, Çizik, Sürtme Var, |
| Arka Tampon | ORİJİNAL | | Plastik, Karbon Ölçüm Yapılamadı, Çizik, Sürtme Var, |

Detay: Aracın Muhtelif Yerlerinde Ezik ve Çizikler Var, PILASTİK DODİKLER ÇİZİK DEFORME ,
