NLHR181G3TZ723696 Şasi Numaralı Aracın

## Oto Ekspertiz Raporu

| Marka Model: | HYUNDAI BAYON |

34PKE016 | 09.10.2026 | No: 981358 | TSE: 34-HYB-21005

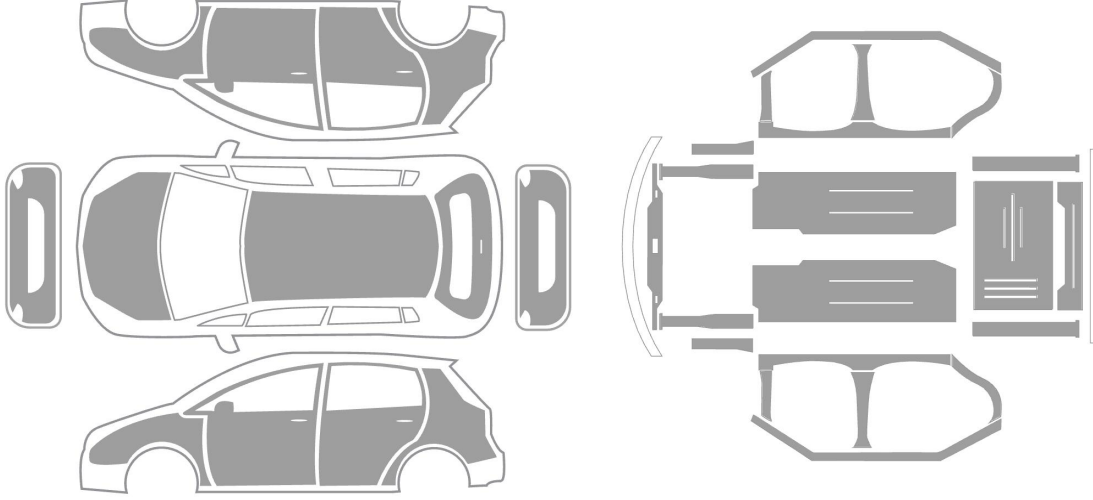
■ : Orijinal | ■ : Boyalı(0) | ■ : Lokal Boyalı(0) | ■ : Değişen(0)

Detay: KUŞ PİSLİĞİ MEVCUT , MUHTELİF EZİK ÇİZİKLER MEVCUT , PILASTİK DODİKLER ÇİZİK ,
