ZFA35600006S35265 Şasi Numaralı Aracın

## Oto Ekspertiz Raporu

| Müşteri | R*****R | Telefon: | 541*****143 | Tarih: | 24.08.2026 | Rapor No: | 925463-00166 |

Marka Model: FIAT FIAT EGEEA

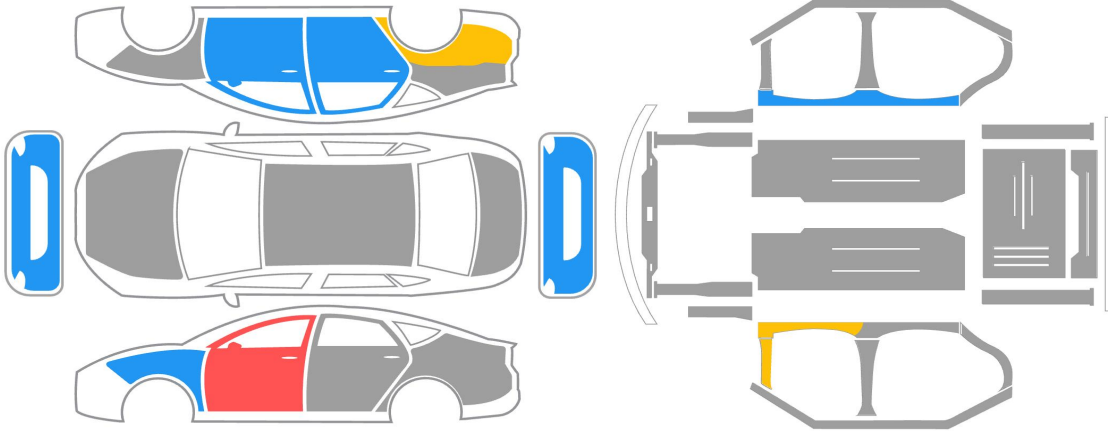
■ : Orijinal | ■ : Boyalı(6) | ■ : Lokal Boyalı(3) | ■ : Değişen(1)

| Kaporta / Boya | Durumu | Mikron | Notlar |
|---|---|---|---|
| Sol Ön Çamurluk | BOYALI | [90 - 1500] | Ayar Yapılmış, Boyalı, İşlemli, |
| Sol Ön Kapı | DEĞİŞEN | [90 - 120] | Değişen, |
| Sağ Arka Çamurluk | LOKAL B. | [90 - 800] | İşlemli, |
| Sağ Arka Kapı | BOYALI | [90 - 900] | Boyalı, İşlemli, |
| Sağ Ön Kapı | BOYALI | [90 - 400] | Boyalı, Sökme, Takma Ayar İşlemi Var, İşlemli, |
| Ön Tampon | BOYALI | | Plastik, Karbon Ölçüm Yapılamadı, Çizik, Sürtme Var, |
| Arka Tampon | BOYALI | | Plastik, Karbon Ölçüm Yapılamadı, Çizik, Sürtme Var, |

Detay: ARAÇ KİRLİ BAKILDI, ARAÇ ÜZERİNDE DOLU İZLERİ MEVCUT, Aracın Muhtelif Yerlerinde Ezik ve Çizikler Var,
