UU1DJF00670924999 Şasi Numaralı Aracın

## Oto Ekspertiz Raporu

| Marka Model: | DACIA SANDERO 1.0 TCE COMFORT X-TRONIC |

24DE925 | 07.08.2026 | No: 909063 | TSE: 34-HYB-21005

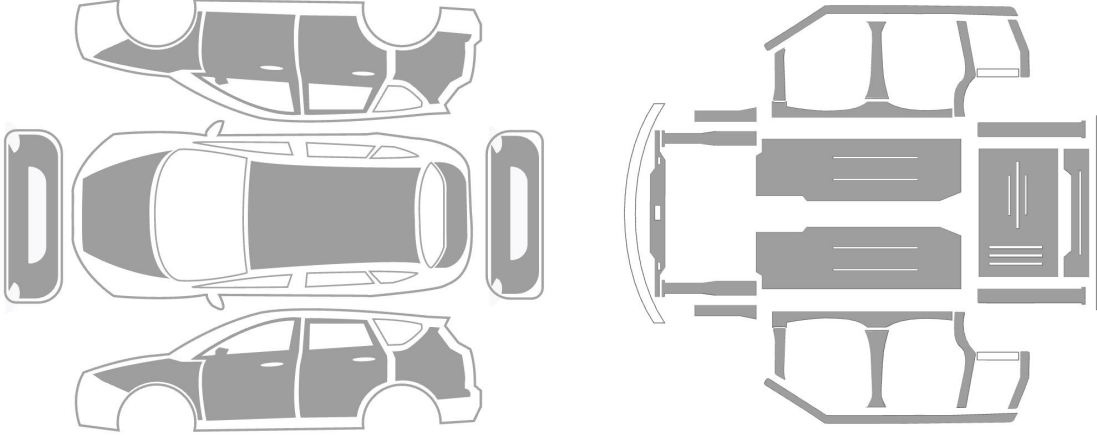
■ : Orijinal | ■ : Boyalı(0) | ■ : Lokal Boyalı(0) | ■ : Değişen(0)

| Kaporta / Boya | Durumu | Mikron | Notlar |
|---|---|---|---|
| Tavan | ORIJINAL | [90 - 110] | Ezik ve Gamzeler Var, Kimyasal Deformasyon Var, Çizik Var, |
| Kaput | ORIJINAL | [90 - 110] | Kimyasal Deformasyon Var, Taş İzi Var, Çizik Var, |
| Sol Ön Kapı | ORIJINAL | [90 - 110] | Ezik ve Gamzeler Var, Hasar Var, |
| Sol Arka Kapı | ORIJINAL | [90 - 110] | Ezik ve Gamzeler Var, Çizik Var, |
| Sağ Arka Kapı | ORIJINAL | [90 - 110] | Ezik ve Gamzeler Var, Çizik Var, |
| Sağ Ön Kapı | ORIJINAL | [90 - 110] | Çizik Var, |
| Ön Tampon | ORIJINAL | | Plastik, Karbon Ölçüm Yapılamadı, Çizik, Sürtme Var, |
| Arka Tampon | ORIJINAL | | Plastik, Karbon Ölçüm Yapılamadı, Çizik, Sürtme Var, |

**Detay:** Aracın Muhtelif Yerlerinde Ezik ve Çizikler Var, KUŞ PİSLİĞİ BOYA DESEN BOZULMALARI MEVCUT , PILASTİK DODİKLER ÇİZİK DEFORME ,
