VF1LZBS0548146724 Şasi Numaralı Aracın

## Oto Ekspertiz Raporu

| Marka Model: | RENAULT FLUANCE |
| Kilometre | 163.966 |

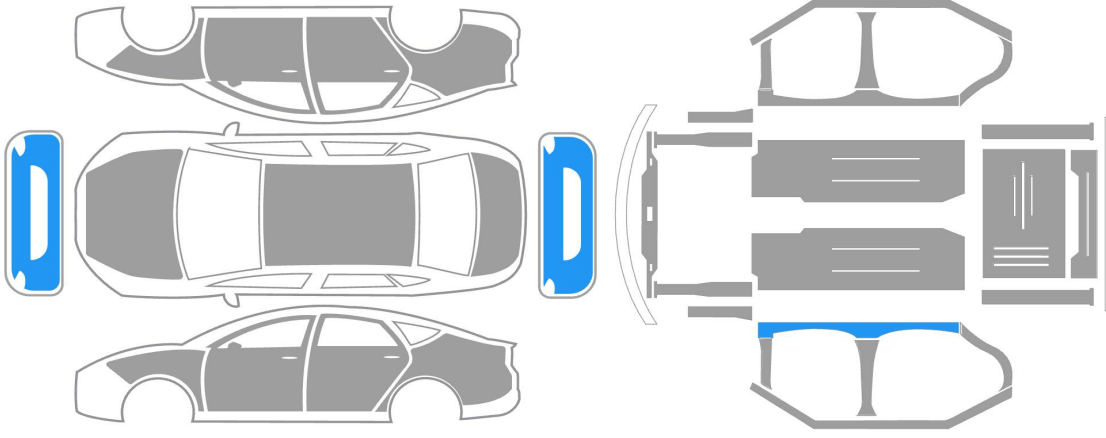
■ : Orijinal | ■ : Boyalı(3) | ■ : Lokal Boyalı(0) | ■ : Değişen(0)

| Kaporta / Boya | Durumu | Mikron | Notlar |
|---|---|---|---|
| Kaput | ORİJİNAL | [110 - 140] | Ezik ve Gamzeler Var, |
| Sol Ön Çamurluk | ORİJİNAL | [110 - 140] | Ezik ve Gamzeler Var, |
| Sağ Arka Kapı | ORİJİNAL | [110 - 140] | Ezik ve Gamzeler Var, Çizik Var, |
| Sağ Ön Çamurluk | ORİJİNAL | [110 - 140] | Ezik ve Gamzeler Var, |
| Ön Tampon | BOYALI | | Plastik, Karbon Ölçüm Yapılamadı, Yerine Oturmamış, Çizik, Sürtme Var, |
| Arka Tampon | BOYALI | | Plastik, Karbon Ölçüm Yapılamadı, Çizik, Sürtme Var, |

Detay: MUHTELİF EZİK ÇİZİKLER MEVCUT ,
