JTMRW3FV20J049169 Şasi Numaralı Aracın

## Oto Ekspertiz Raporu

| Marka Model: | TOYOTA TOYOTA RAV4 |

34DBC654 | 16.07.2026 | No: 886317 | TSE: 34-HYB-21005

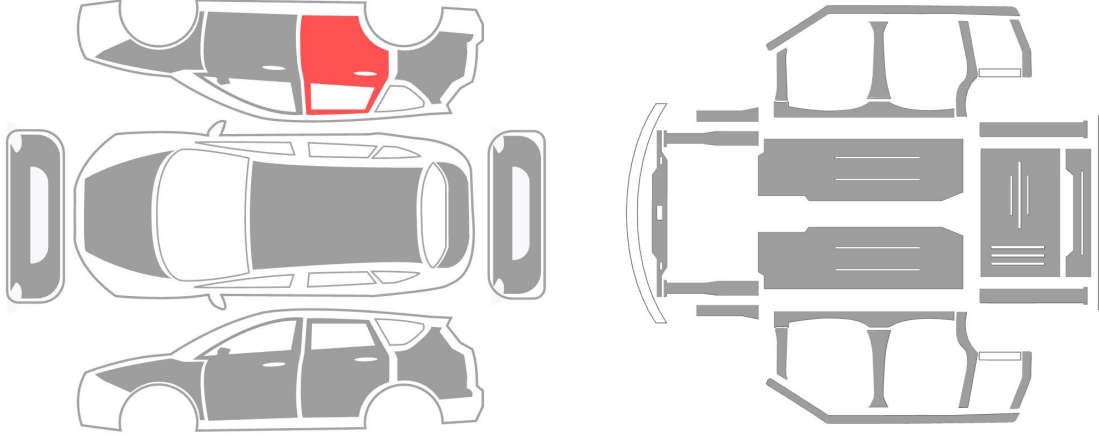
■ : Orijinal | ■ : Boyalı(0) | ■ : Lokal Boyalı(0) | ■ : Değişen(1)

| Tavan | ORİJİNAL | [140 - 160] | Ezik ve Gamzeler Var, Fabrikasyon Boya Değeri Yüksek, Fabrikasyon Farklı Renk, Kimyasal Deformasyon Var, Çizik Var, |
| Kaput | ORİJİNAL | [240 - 300] | Kaplama Var Ölçüm Yapılamadı, |
| Sol Ön Kapı | ORİJİNAL | [90 - 110] | Boyasız Göçük Düzeltme Var, Ezik ve Gamzeler Var, |
| Sol Arka Kapı | ORİJİNAL | [90 - 110] | Ezik ve Gamzeler Var, Çizik Var, |
| Sağ Arka Çamurluk | ORİJİNAL | [90 - 110] | Ezik ve Gamzeler Var, Çizik Var, |
| Sağ Arka Kapı | DEĞİŞEN | [90 - 110] | Değişen, Ezik ve Gamzeler Var, Çizik Var, |
| Ön Tampon | ORİJİNAL | | Plastik, Karbon Ölçüm Yapılamadı, Çizik, Sürtme Var, |
| Arka Tampon | ORİJİNAL | | Plastik, Karbon Ölçüm Yapılamadı, Çizik, Sürtme Var, |

Detay: Aracın Muhtelif Yerlerinde Ezik ve Çizikler Var, PILASTİK DODİKLER ÇİZİK DEFORME , TAVAN ÖN PILASTİK ÇİZİK DEFORME ,
