Sayfa : 1 / 15
EKSPERTİZ BİLGİLENDİRME SAYFASI

- VF1RFB00X68478081 şasi numaralı araca ait ekspertiz raporudur.
- Rapor bilgilendirme sayfası dahil olmak üzere toplam 15 sayfadan oluşmaktadır. Orijinalliğini tüm sayfalarda bulunan karekodları okutarak sorgulayabilirsiniz.
- İşbu rapor Bursa Net Ekspertiz Otomotiv Servis Hizm. San.ve Tic. Ltd. Şti Alâeddin bey Mah. Ay Fatma Cad Mese-5 İş Merkezi C Blok No: 5 C/B, 16120 Nilüfer/Bursa VD:ÇEKİRGE VN:1911231291 TEL:05013410020
- 0224 441 00 20 tarafından düzenlenmiştir.

İşlem Tarihi:	16.07.2024 16:03:11 - 16:12:21	Şasi No:	VF1RFB00X68478081
Marka :	RENAULT	Model	MEGANE / 2021

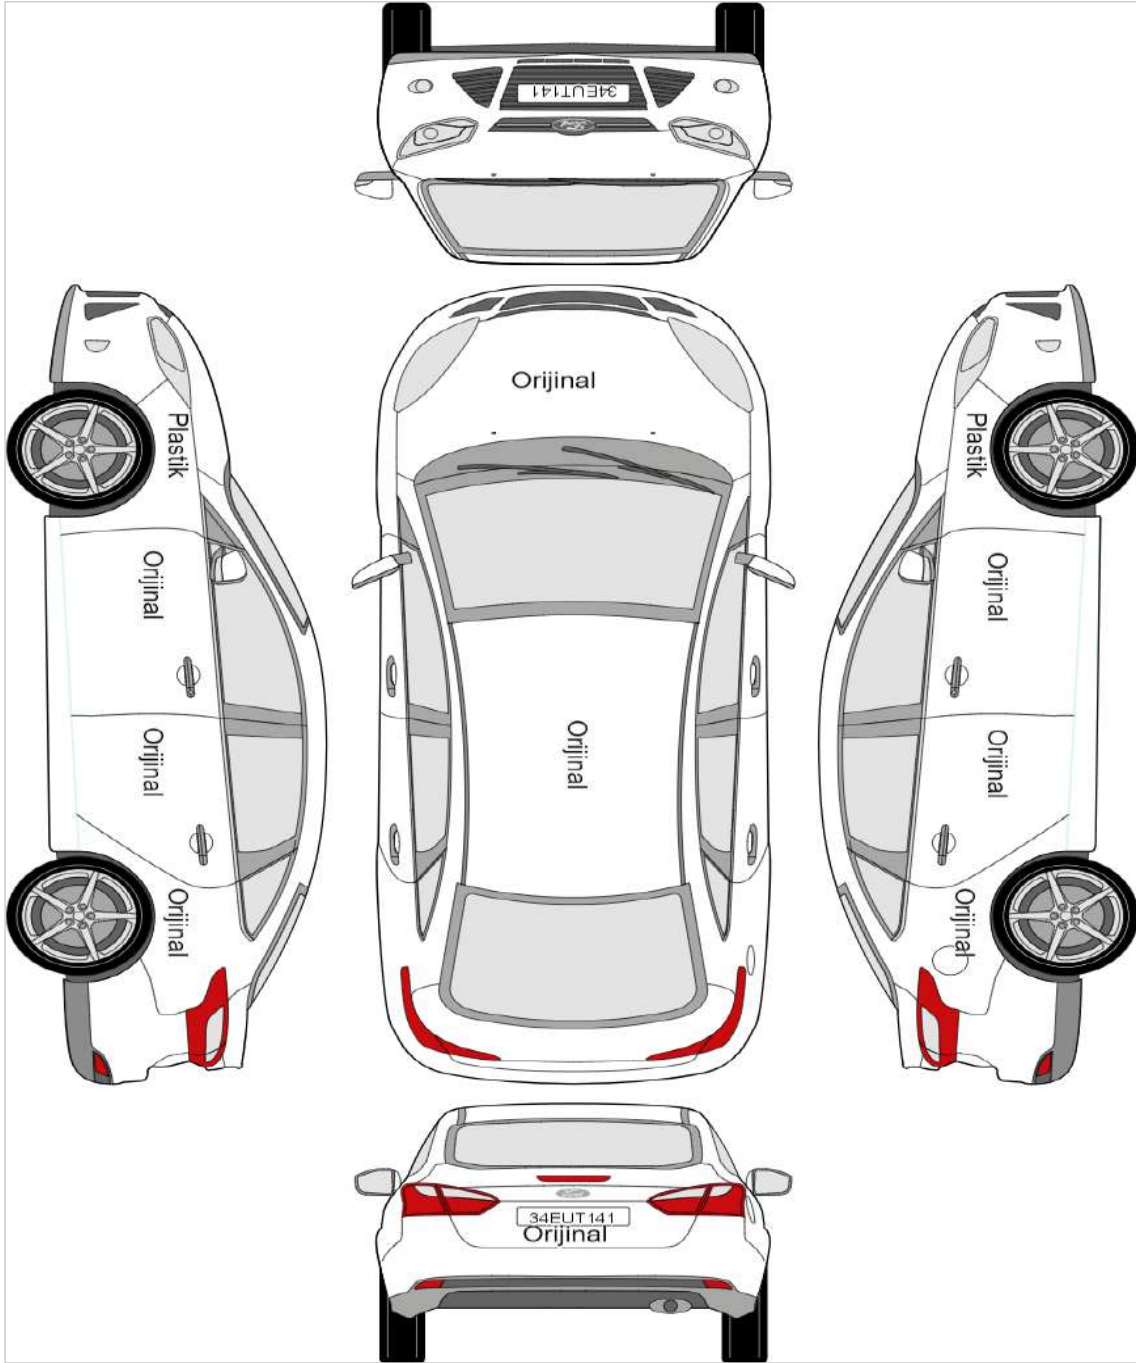
BOYA KAPORTA DIŞ KONTROLLER

BOYALI	DEĞİŞEN	LOKAL BOYALI	ORİJİNAL	BOYALI İŞLEMLİ	DOLU GÖÇÜĞÜ	HASARLI	EZİK GÖÇÜK	SÖKÜLÜP TAKILMIŞ
--------	---------	--------------	----------	----------------	-------------	---------	------------	------------------

60. Sol Ön Şasi	Orijinal
61. Sağ Ön Şasi	Orijinal
62. Güneş Yanığı	Yok
63. Podye Sol	Orijinal
64. Podye Sağ	Orijinal
65. Amortisör Kulesi Sol	Orijinal
66. Amortisör Kulesi Sağ	Orijinal
67. Sol Üst Direk	Orijinal
68. Sağ Üst Direk	Orijinal
69. Sol Ön Direk	Orijinal
70. Sağ Ön Direk	Orijinal
71. Sol Kapı Orta Direk	Orijinal
72. Sağ Kapı Orta Direk	Orijinal
73. Sol Arka Çamurluk Kilit Karşılığı	Orijinal
74. Sağ Arka Çamurluk Kilit Karşılığı	Orijinal
75. Sol Alt Marşpiyel	Orijinal
76. Sağ Alt Marşpiyel	! Ezik
77. Ön Panel	Plastik
78. Arka Panel	Orijinal
79. Ön Tampon	Plastik
80. Arka Tampon	Plastik
81. Taban Sacı	Sağlam
82. Bagaj İç Havuz Sacı	Plastik
83. Sağ Ön Çamurluk Davlumbazı	Sağlam
84. Sol Ön Çamurluk Davlumbazı	Sağlam
85. Sağ Arka Çamurluk Davlumbazı	Sağlam
86. Sol Arka Çamurluk Davlumbazı	Sağlam
87. Çizik/Gamze/Göçükler	! Var

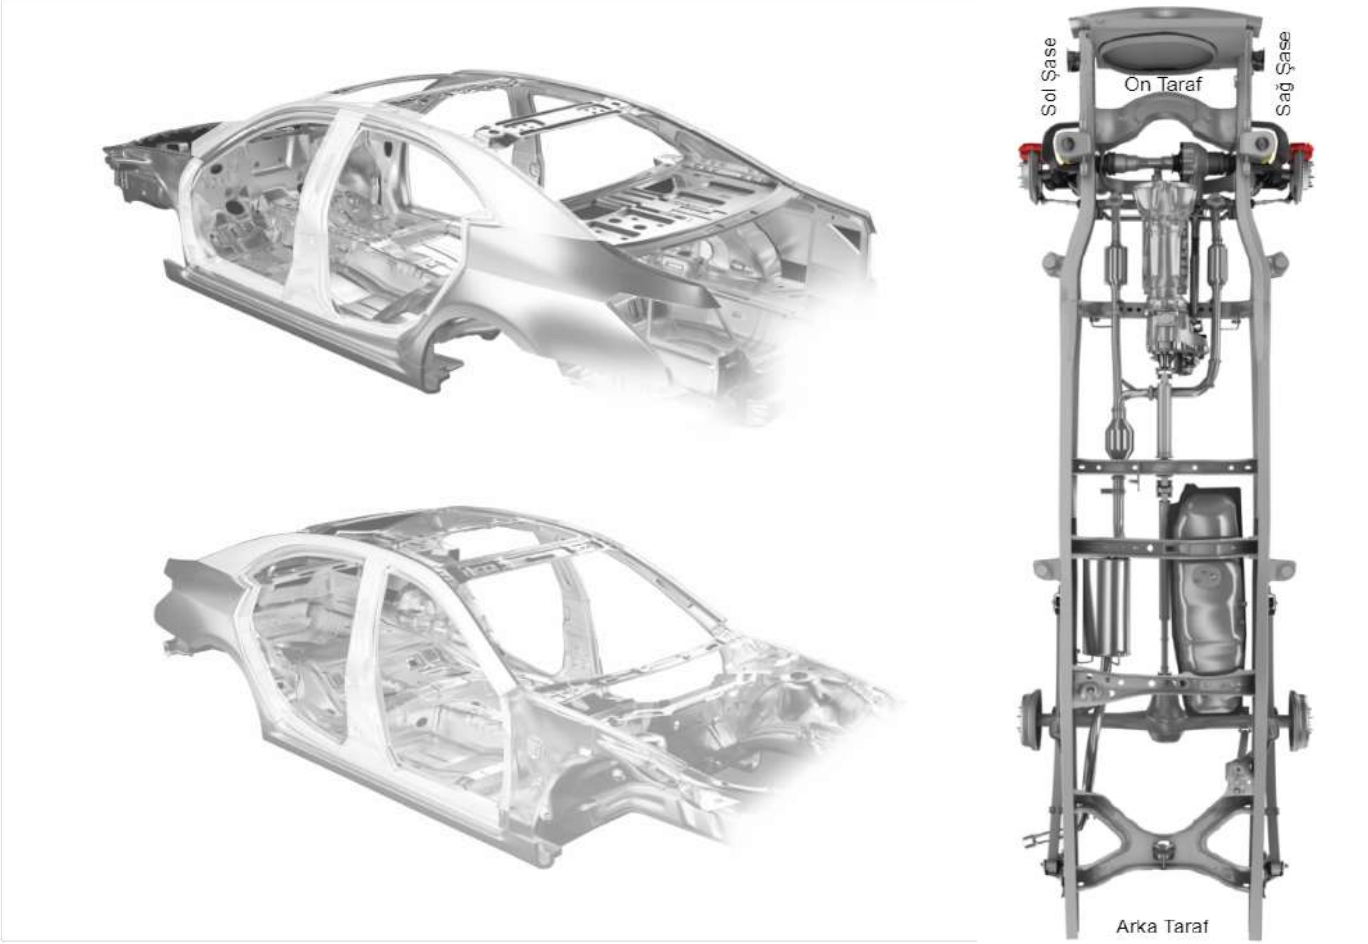
ARAÇ DİREK & ŞASİ KONTROLLERİ

Sol Orta Direk	Orijinal	Sol Ön Cam Direği	Orijinal
Sol Arka Üst Direk	Orijinal	Sol Ön Basamak	Orijinal
Sol Arka Basamak	Orijinal	Sol Ön Kapı İç Direk	Orijinal
Sol Çamurluk Kilit Karşılığı	Orijinal	Sol Üst Direk	Orijinal
Sağ Orta Direk	Orijinal	Sağ Ön Cam Direği	Orijinal
Sağ Arka Üst Direk	Orijinal	Sağ Ön Basamak	Orijinal
Sağ Arka Basamak	Orijinal	Sağ Ön Kapı İç Direk	Orijinal
Sağ Çamurluk Kilit Karşılığı	Orijinal	Sağ Üst Direk	Orijinal

Sol Şasi	
Sağ Şasi

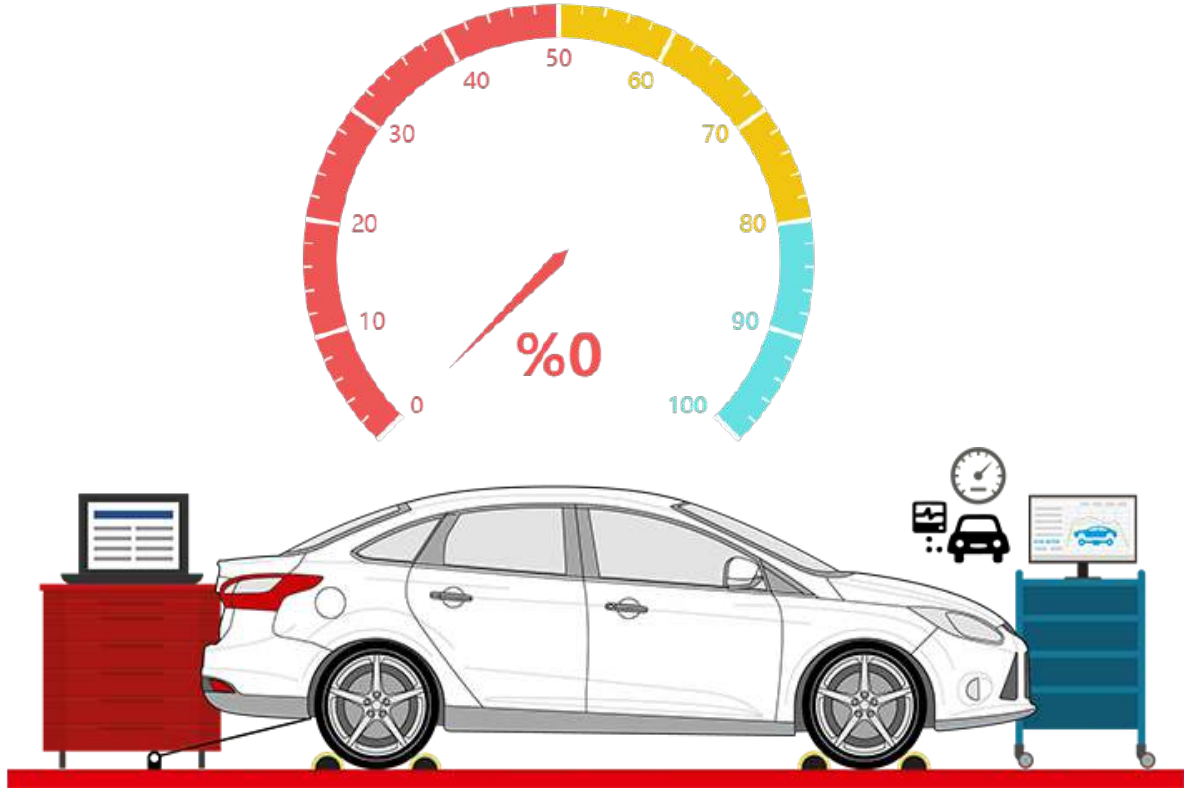
DYNO MOTOR PERFORMANS TEST SONUCU

Aracın Motor Gücü (KW)	103 KW - 138 BG
Ölçülen Motor Gücü (KW)	0 KW - 0 BG
Üretilen Anlık Performans (%)	% 0

MÜŞTERİ BİLGİSİ DÂHİLİNDE DYNO TEST YAPILMAMIŞTIR. YOL TESTİ YAPILDI.
