Sayfa : 1 / 19  
EKSPERTİZ BİLGİLENDİRME SAYFASI

- WVWZZZ3CZLE049608 şasi numaralı araca ait ekspertiz raporudur.
- Rapor bilgilendirme sayfası dahil olmak üzere toplam 19 sayfadan oluşmaktadır. Orijinelliğini tüm sayfalarda bulunan karekodları okutarak sorgulayabilirsiniz.
- İşbu rapor Bursa Net Ekspertiz Otomotiv Servis Hizm. San.ve Tic. Ltd. Şti Alaaddin bey Mah. Ay Fatma Cad Mese-5 İş Merkezi C Blok No: 5 C/B, 16120 Nilüfer/Bursa VD:ÇEKİRGE VN:1911231291 TEL:05013410020
- 0224 441 00 20 tarafından düzenlenmiştir.

İşlem Tarihi:	28.08.2024   09:06:56 - 11:33:00	Şasi No:	WVWZZZ3CZLE049608
Marka :	VOLKSWAGEN	Model	PASSAT / 2019

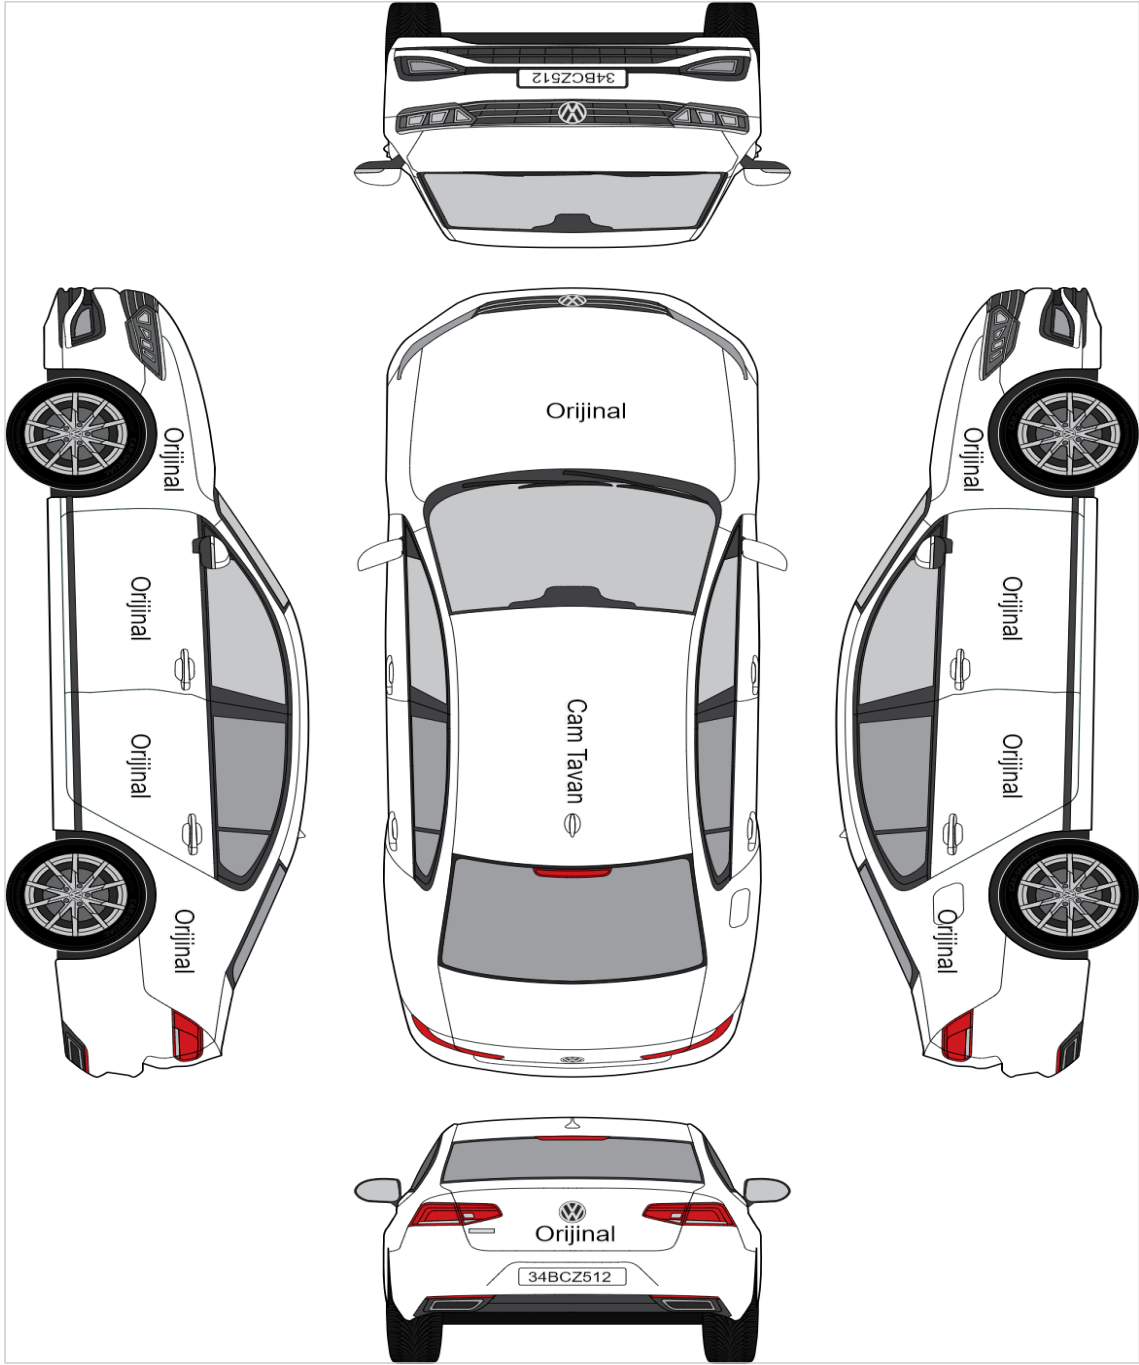
BOYA KAPORTA DIŞ KONTROLLER

BOYALI	DEĞİŞEN	LOKAL BOYALI	ORİJİNAL	BOYALI İŞLEMLİ	DOLU GÖÇÜĞÜ	HASARLI	EZİK GÖÇÜK	SÖKÜLÜP TAKILMIŞ
--------	---------	--------------	----------	----------------	-------------	---------	------------	------------------

60. Sol Ön Şasi	Orijinal
61. Sağ Ön Şasi	Orijinal
62. Güneş Yanığı	Yok
63. Podye Sol	Orijinal
64. Podye Sağ	Orijinal
65. Amortisör Kulesi Sol	Orijinal
66. Amortisör Kulesi Sağ	Orijinal
67. Sol Üst Direk	Orijinal
68. Sağ Üst Direk	Orijinal
69. Sol Ön Direk	Orijinal
70. Sağ Ön Direk	Orijinal
71. Sol Kapı Orta Direk	Orijinal
72. Sağ Kapı Orta Direk	Orijinal
73. Sol Arka Çamurluk Kilit Karşılığı	Orijinal
74. Sağ Arka Çamurluk Kilit Karşılığı	Orijinal
75. Sol Alt Marşpiyel	Plastik Kaplama
76. Sağ Alt Marşpiyel	Plastik Kaplama
77. Ön Panel	Orijinal
78. Arka Panel	Orijinal
79. Ön Tampon	Plastik
80. Arka Tampon	Plastik
81. Taban Sacı	Sağlam
82. Bagaj İç Havuz Sacı	Orijinal
83. Sağ Ön Çamurluk Davlumbazı	Sağlam
84. Sol Ön Çamurluk Davlumbazı	Sağlam
85. Sağ Arka Çamurluk Davlumbazı	Sağlam
86. Sol Arka Çamurluk Davlumbazı	Sağlam
87. Çizik/Gamze/Göçükler	! Var

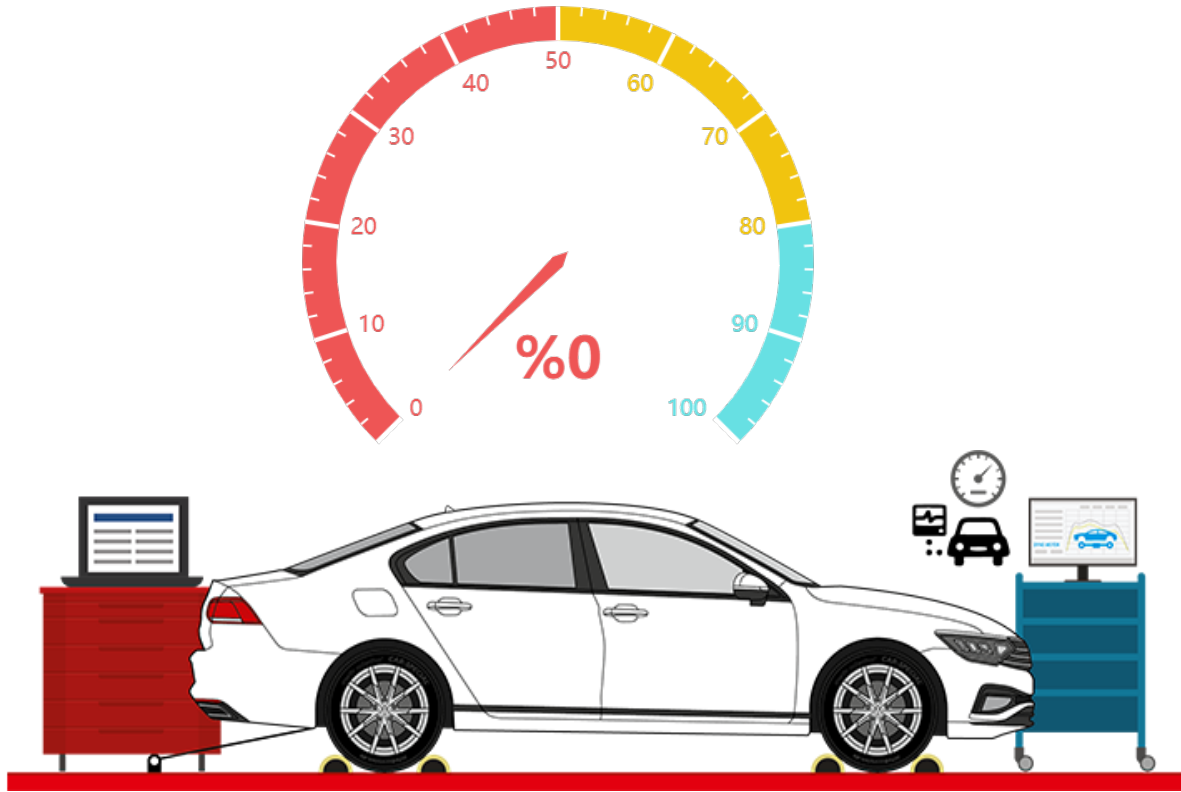
### DYNO MOTOR PERFORMANS TEST SONUCU

Aracın Motor Gücü (KW)	176 KW - 236 BG
Ölçülen Motor Gücü (KW)	0 KW - 0 BG
Üretilen Anlık Performans (%)	% 0

MÜŞTERİ BİLGİSİ DÂHİLİNDE DYNO TEST YAPILMAMIŞTIR. YOL TESTİ YAPILDI.
