DYNOPLUS - İZMİR YOLU ŞB

Rapor tarihi : 2025-09-16 15:44:43
Rapor id : SP383HGA859

Alıcı: OTOPOİNT MOTORLU ARAÇLAR.. Araç: 77ADR955 - NLHBL81G4SZ605509 - HYUNDAİ Bayon 2024 Otomatik Benzin - Kilometre : 17930

KAPORTA VE BOYA KONTROLÜ

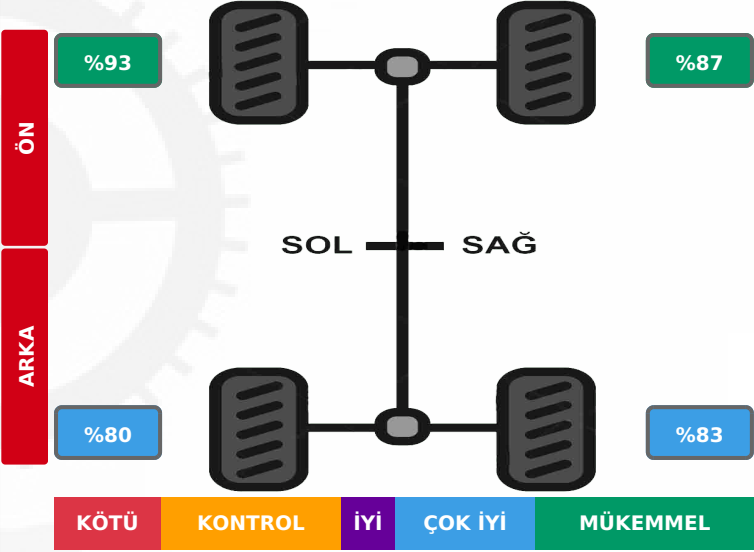
SÜSPANSİYON TEST SONUÇLARI

<input checked="" type="checkbox"/>	Sol ön amortisör kontrolü		<input checked="" type="checkbox"/>	Sağ ön amortisör kontrolü	
<input checked="" type="checkbox"/>	Sol arka amortisör kontrolü		<input type="checkbox"/>	Sağ arka amortisör kontrolü	Sağ arka amortisör zayıf.
<input checked="" type="checkbox"/>	Sol ön fren diski kontrolü		<input checked="" type="checkbox"/>	Sağ ön fren diski kontrolü	
<input checked="" type="checkbox"/>	Sol arka fren diski kontrolü		<input checked="" type="checkbox"/>	Sağ arka fren diski kontrolü	
<input checked="" type="checkbox"/>	Sol ön fren balata kontrolü		<input checked="" type="checkbox"/>	Sağ ön fren balata kontrolü	
<input checked="" type="checkbox"/>	Sol arka fren balata kontrolü		<input checked="" type="checkbox"/>	Sağ arka fren balata kontrolü	
<input checked="" type="checkbox"/>	Sol rot kolu ve rot başı kontrolü		<input checked="" type="checkbox"/>	Sağ rot kolu ve rot başı kontrolü
