KADE OTO EKSPERTİZ OTOMOTİV GIDA SANAYİ VE TİCARET  
ANONİM ŞİRKETİ  
ÜÇEVLER MAH. ERSAN SK. NO:12/A NİLÜFER/BURSA

Rapor no.: 20260819102712

Plaka : 34PPU929

PLAKA .....34PPU929  
MARKA.....OPEL  
MODEL.....CORSA  
ÜRETİM YILI.....2026  
ŞASE NO..... W0VEDYHZ8TJ620823  
MOTOR HACMİ.....1499  
MOTOR GÜCÜ.....130  
VİTES TÜRÜ..... Otomatik  
YAKIT TÜRÜ..... Dizel  
ARAÇ RENGİ.....BEYAZ  
GİRİŞ KİLOMETRE.. 4705  
ÇIKIŞ KİLOMETRE...4705  
GİRİŞ TARİHİ.....19.08.2026 10:27:12  
ÇIKIŞ TARİHİ..... 19.08.2026 10:42:04

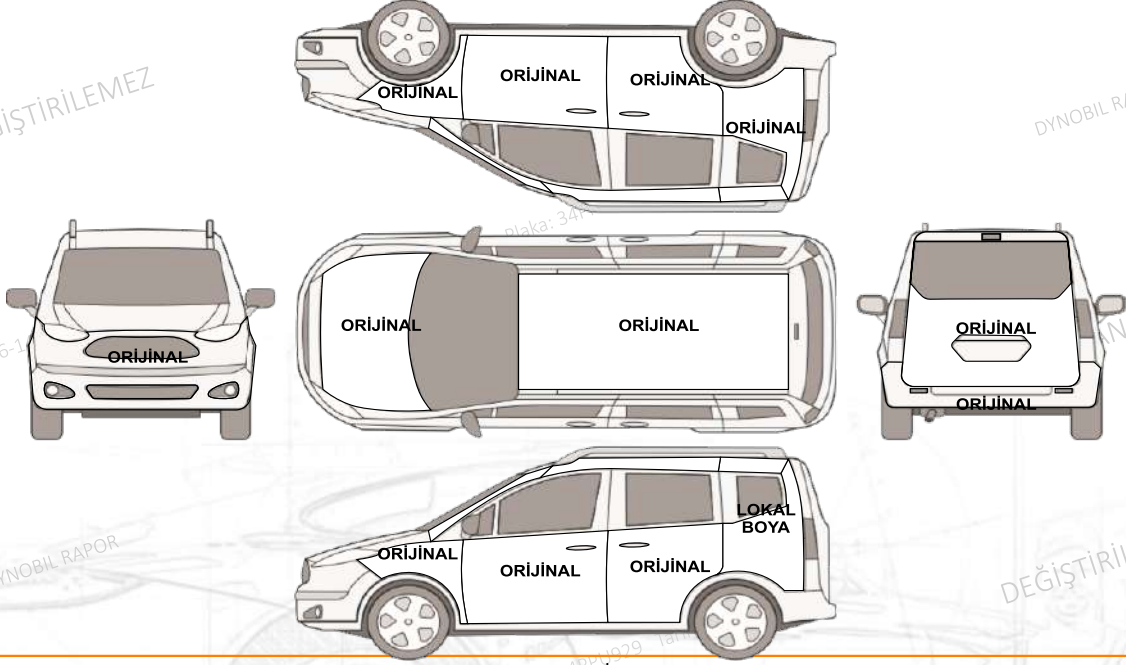
## KAPORTA EKSPERTİZ RAPORU

| Sol Arka Çamurluk | LOKAL BOYA | Sağ Arka Çamurluk | ORIJİNAL |
| Karasörde ezik ve çizikler | VAR | | |
