DYNOPLUS - İZMİR YOLU ŞB

34FYS568 - NM435600006X90073 - FIAT Egea 2022 Otomatik Dizel - Kilometre : 80174

KAPORTA VE BOYA KONTROLÜ

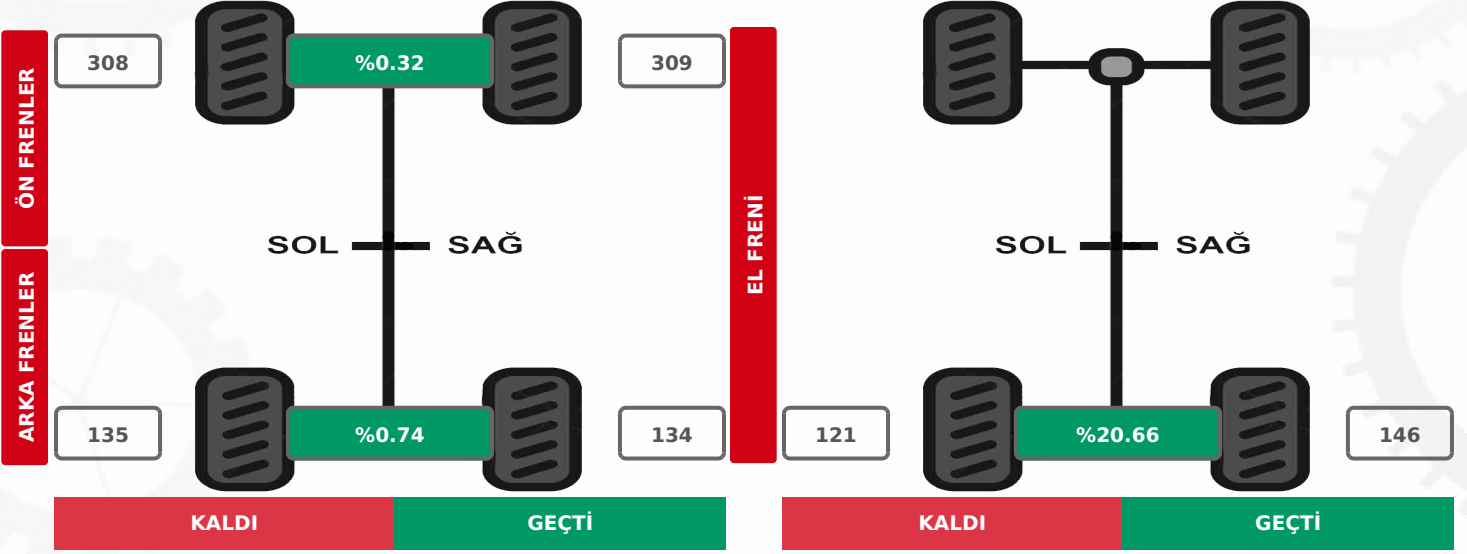
FREN SÜSPANSİYON VE YANAL KAYMA

SÜSPANSİYON TEST SONUÇLARI
