Sayfa : 1 / 19  
EKSPERTİZ BİLGİLENDİRME SAYFASI

- VR3USHNSSLJ875735 şasi numaralı araca ait ekspertiz raporudur.
- Rapor bilgilendirme sayfası dahil olmak üzere toplam 19 sayfadan oluşmaktadır. Orijinliliğini tüm sayfalarda bulunan karekodları okutarak sorgulayabilirsiniz.
- İşbu rapor Bursa Net Ekspertiz Otomotiv Servis Hizm. San.ve Tic. Ltd. Şti Alaeddin bey Mah. Ay Fatma Cad Mese-5 İş Merkezi C Blok No: 5 C/B, 16120 Nilüfer/Bursa VD:ÇEKİRGE VN:1911231291 TEL:05013410020
- 0224 441 00 20 tarafından düzenlenmiştir.

İşlem Tarihi:	16.08.2024   14:28:27 - 19:17:00	Şasi No:	VR3USHNSSLJ875735
Marka :	PEUGEOT	Model	2008 / 2020

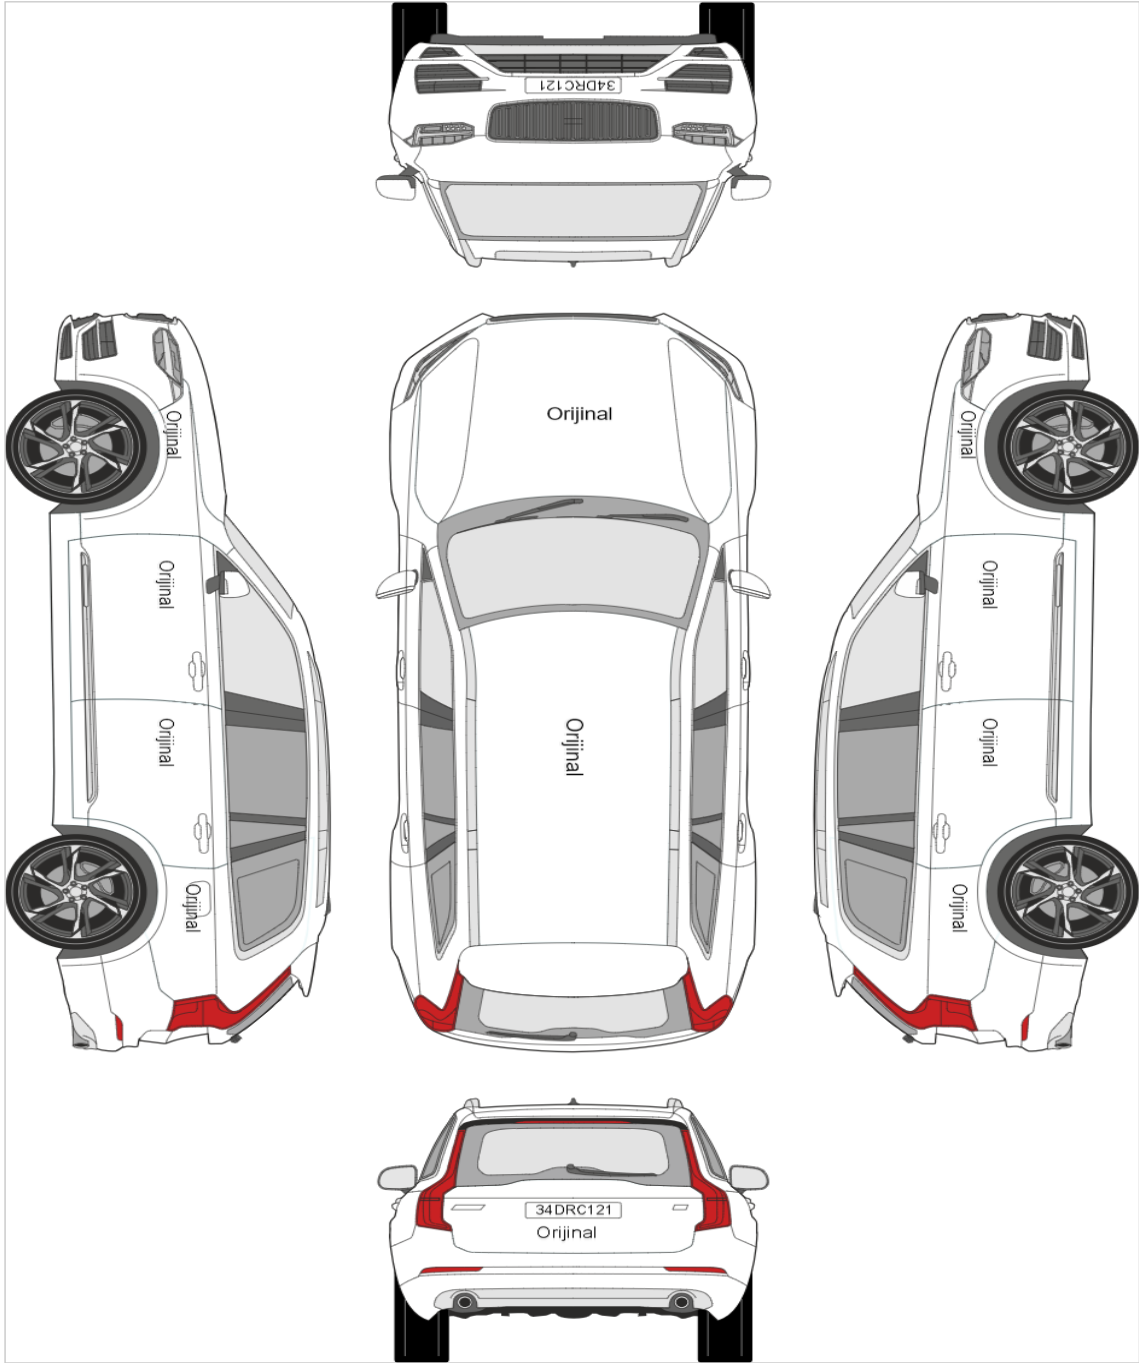
BOYA KAPORTA DIŞ KONTROLLER

BOYALI	DEĞİŞEN	LOKAL BOYALI	ORİJİNAL	BOYALI İŞLEMLİ	DOLU GÖÇÜĞÜ	HASARLI	EZİK GÖÇÜK	SÖKÜLÜP TAKILMIŞ
--------	---------	--------------	----------	----------------	-------------	---------	------------	------------------

60. Sol Ön Şasi	Orijinal
61. Sağ Ön Şasi	Orijinal
62. Güneş Yanığı	Yok
63. Podye Sol	Orijinal
64. Podye Sağ	Orijinal
65. Amortisör Kulesi Sol	Orijinal
66. Amortisör Kulesi Sağ	Orijinal
67. Sol Üst Direk	Orijinal
68. Sağ Üst Direk	Orijinal
69. Sol Ön Direk	Orijinal
70. Sağ Ön Direk	Orijinal
71. Sol Kapı Orta Direk	Orijinal
72. Sağ Kapı Orta Direk	Orijinal
73. Sol Arka Çamurluk Kilit Karşılığı	Orijinal
74. Sağ Arka Çamurluk Kilit Karşılığı	Orijinal
75. Sol Alt Marşpiyel	Plastik Kaplama
76. Sağ Alt Marşpiyel	Plastik Kaplama
77. Ön Panel	Orijinal
78. Arka Panel	Orijinal
79. Ön Tampon	Plastik
80. Arka Tampon	Plastik
81. Taban Sacı	Sağlam
82. Bagaj İç Havuz Sacı	Orijinal
83. Sağ Ön Çamurluk Davlumbazı	Sağlam
84. Sol Ön Çamurluk Davlumbazı	Sağlam
85. Sağ Arka Çamurluk Davlumbazı	Sağlam
86. Sol Arka Çamurluk Davlumbazı	Sağlam
87. Çizik/Gamze/Göçükler	! Var

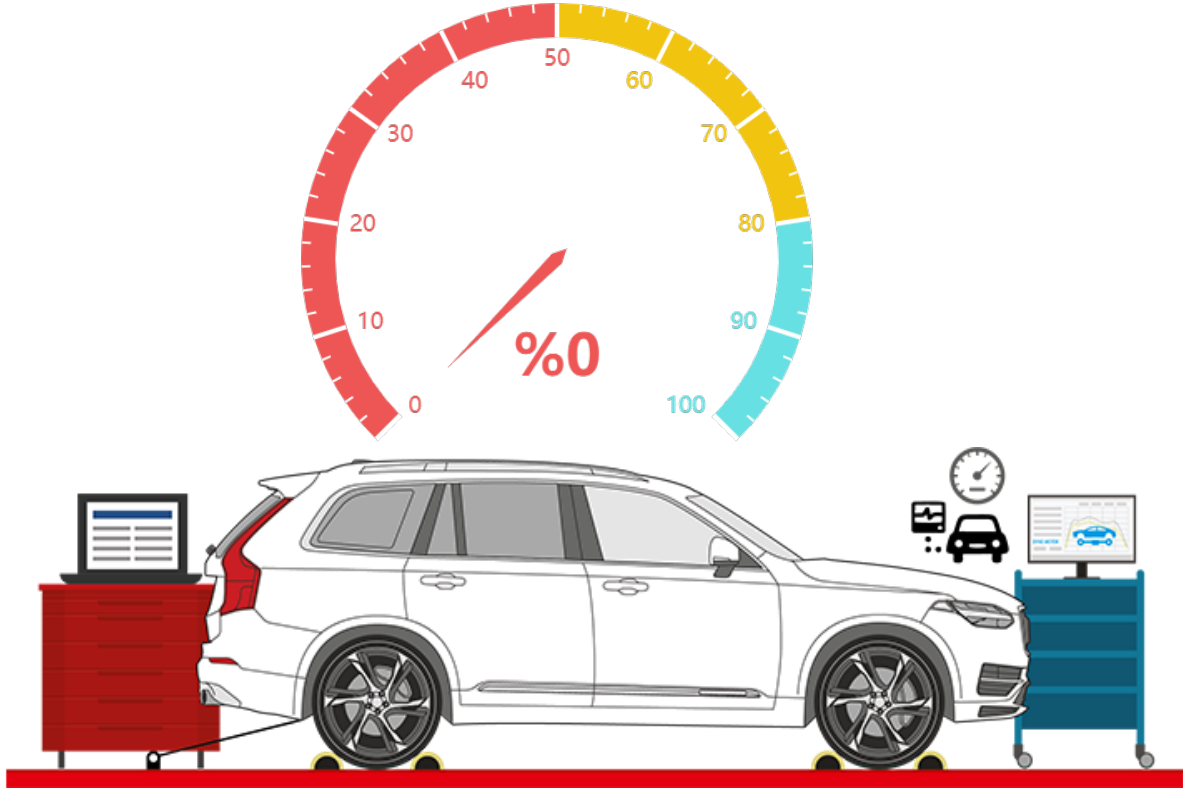
### DYNO MOTOR PERFORMANS TEST SONUCU

Aracın Motor Gücü (KW)	96 KW - 129 BG
Ölçülen Motor Gücü (KW)	0 KW - 0 BG
Üretilen Anlık Performans (%)	% 0

MÜŞTERİ BİLGİSİ DÂHİLİNDE DYNO TEST YAPILMAMIŞTIR. YOL TESTİ YAPILDI.
