Sayfa : 1 / 15  
EKSPERTİZ BİLGİLENDİRME SAYFASI

İşlem Tarihi:	12.09.2024   12:28:50 - 12:39:23	Şasi No:	NM0EXTTRENL21550
Marka :	FORD	Model	TRANSİT / 2022

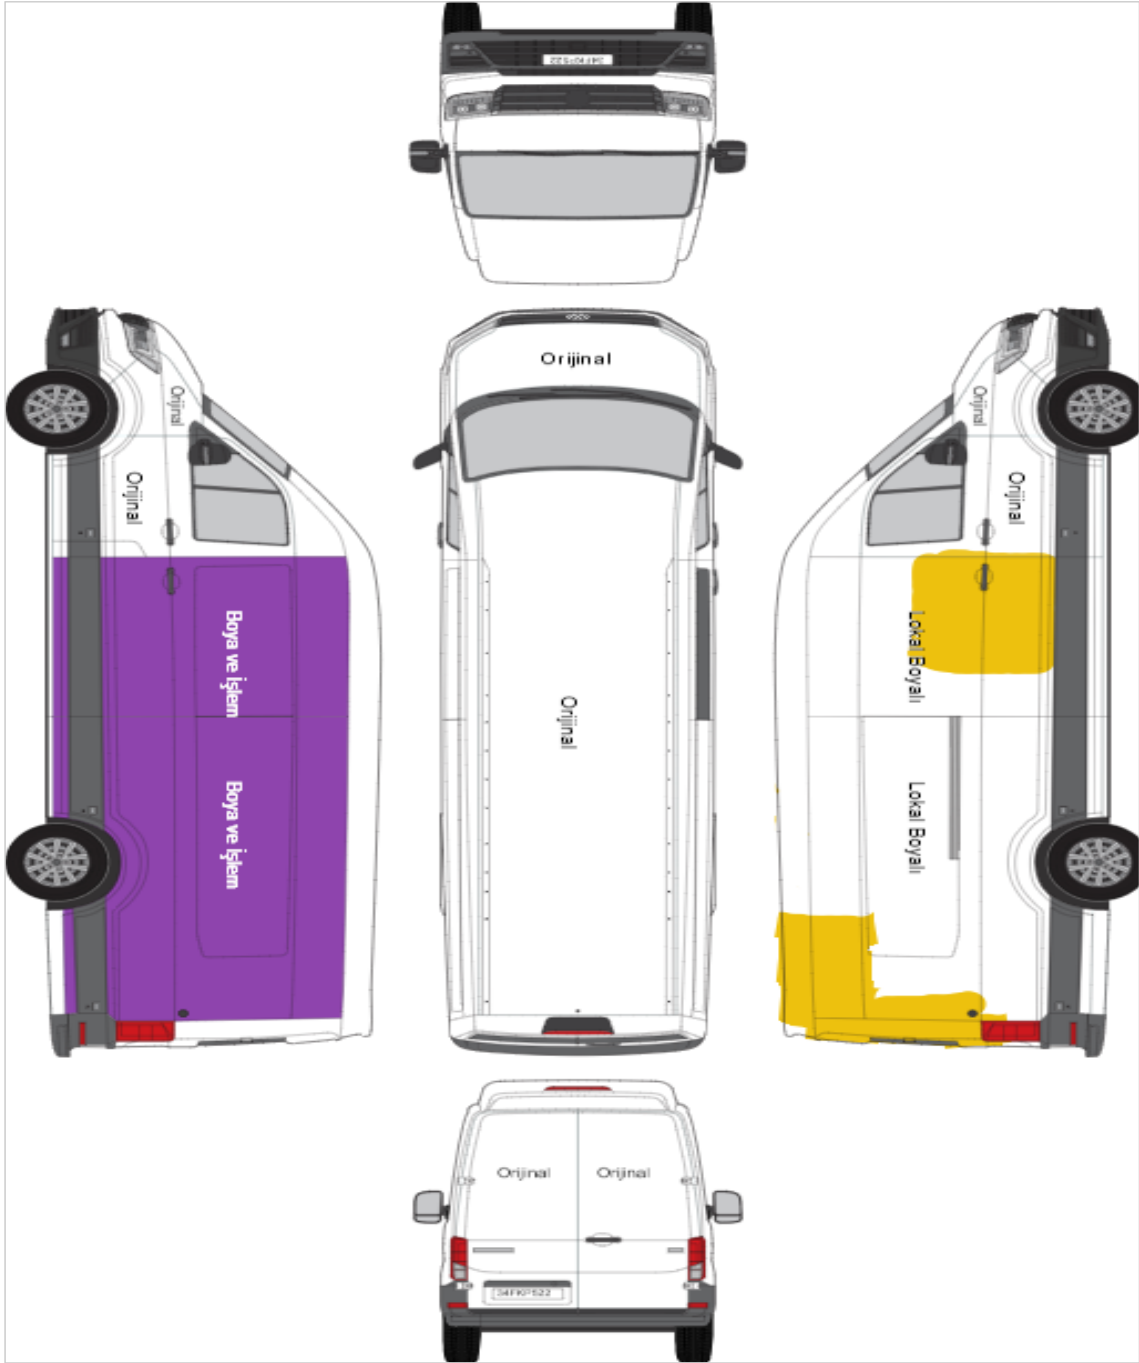
#### BOYA KAPORTA DIŞ KONTROLLER

60. Sol Ön Şasi	Orijinal
61. Sağ Ön Şasi	Orijinal
62. Güneş Yanığı	Yok
63. Podye Sol	Orijinal
64. Podye Sağ	Orijinal
65. Amortisör Kulesi Sol	Orijinal
66. Amortisör Kulesi Sağ	Orijinal
67. Sol Üst Direk	Orijinal
68. Sağ Üst Direk	Orijinal
69. Sol Ön Direk	Orijinal
70. Sağ Ön Direk	Orijinal
71. Sol Kapı Orta Direk	Orijinal
72. Sağ Kapı Orta Direk	Orijinal
73. Sol Arka Çamurluk Kilit Karşılığı	Orijinal
74. Sağ Arka Çamurluk Kilit Karşılığı	Orijinal
75. Sol Alt Marşpiyel	Plastik Kaplama
76. Sağ Alt Marşpiyel	Plastik Kaplama
77. Ön Panel	Plastik
78. Arka Panel	Orijinal
79. Ön Tampon	Plastik
80. Arka Tampon	Plastik
81. Taban Sacı	Sağlam
82. Bagaj İç Havuz Sacı	Orijinal
83. Sağ Ön Çamurluk Davlumbazı	Sağlam
84. Sol Ön Çamurluk Davlumbazı	Sağlam
85. Sağ Arka Çamurluk Davlumbazı	Sağlam
86. Sol Arka Çamurluk Davlumbazı	Sağlam
87. Çizik/Gamze/Göçükler	! Var

ARAÇTA DERİN EZİK GÖÇÜKLER MEVCUT.
