EKSPERTİZ NO 20260930160735

PLAKA : 34PHP277  
MARKA : FIAT  
MODEL : EGEA  
ÜRETİM YILI : 2025  
ŞASE NO : NM43560000U369201  
MOTOR HACMI : 1598 cc  
MOTOR GÜCÜ : 130 hp  
VİTES TÜRÜ : Otomatik  
YAKIT TÜRÜ : Dizel  
ARAÇ RENGİ : GRİ  
GİRİŞ KİLOMETRE : 9.922  
ÇIKIŞ KİLOMETRE : 9.922  
GİRİŞ TARİHİ : 30.09.2026 16:07  
ÇIKIŞ TARİHİ : 30.09.2026 16:35

### OTOPOINT MOTORLU ARAÇLAR FULL EKSPERTİZ İÇERİĞİ

OTOPİNT MOTORLU ARAÇLAR FULL  
EKSPERTİZ  
KAPORTA PAKETİ

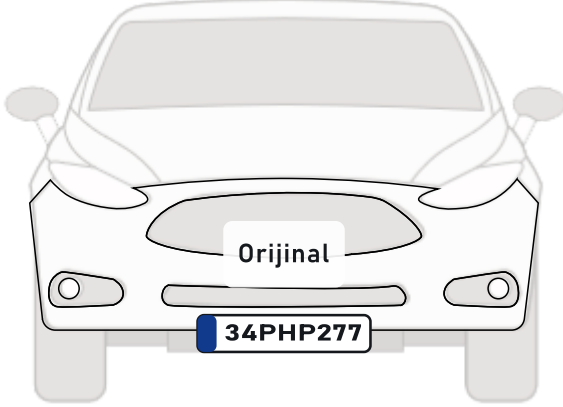
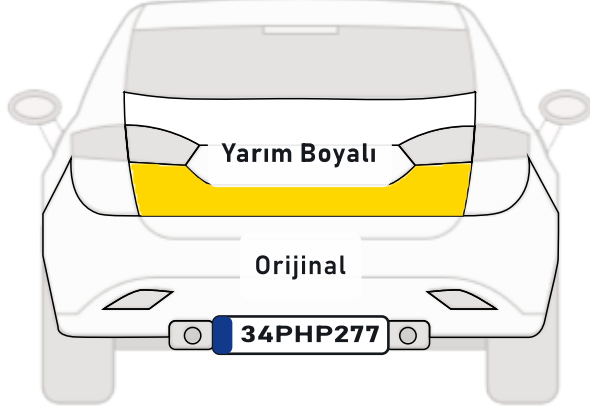
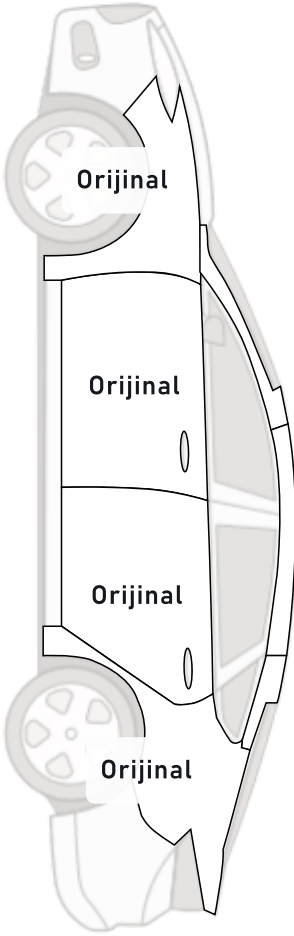
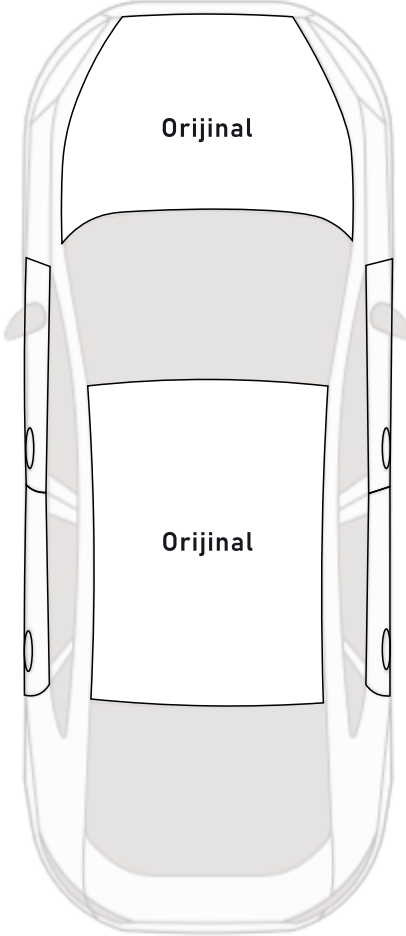
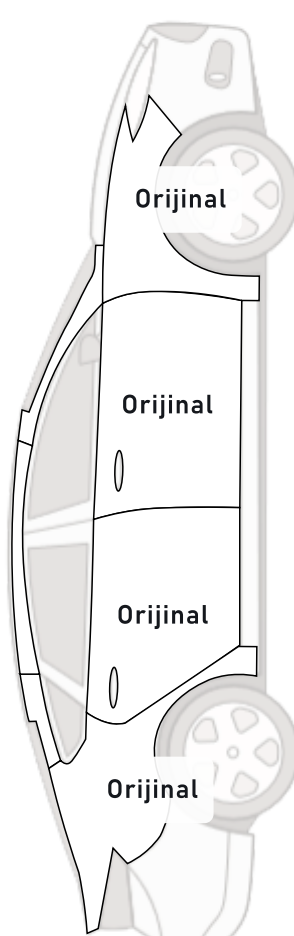
BOYA KAPORTA DIŞ KONTROLLER

BOYA KAPORTA KONTROLLERİ 2 SAYFADAN OLUŞMAKTADIR.

| Bagaj Kapağı | YARIM BOYALI |

BAGAJ KAPAĞI YARIM BOYA İŞLEMLİ  
SAĞ ARKA ÇAMURLUKTA BOYASIZ DÜZELTME MEVCUT
