# DYNOPLUS - İZMİR YOLU ŞB

Rapor id : SP742HEA175

Alıcı: OTOPOİNT MOTORLU ARAÇLAR.. Araç: 34MDF196 - VF1RFB00173317438 - RENAULT Megane Otomatik Dizel - Kilometre : 28984

## KAPORTA VE BOYA KONTROLÜ

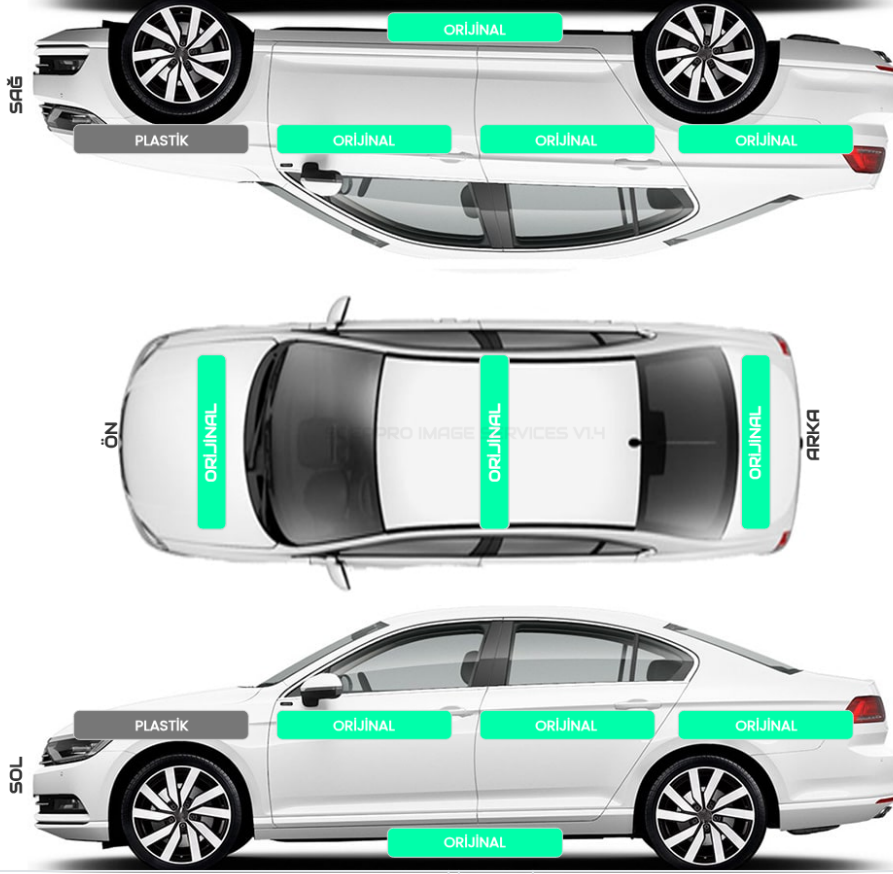
- O ORJİNAL
- B BOYALI
- IDB İÇ DIŞ BOYALI
- STB SÖK TAK BOYALI
- LB LOKAL BOYALI
- D DEĞİŞMİŞ
- ÇD ÇIKMA DEĞİŞMİŞ
- KSD KAPI SAÇI DEĞİŞMİŞ
- P PLASTİK
- K KAPLAMA
- C CAM
- PY PARÇA YOKTUR
- KS KASA
- ST SÖK TAK AYAR
- YB YARIM BOYALI
- İNB İNCE BOYALI
- LD LOKAL DEĞİŞMİŞ

Aracın muhtelif yerlerinde minimal düzeyde ezik ve çizikler mevcut  
Sağ ön far değişmiş

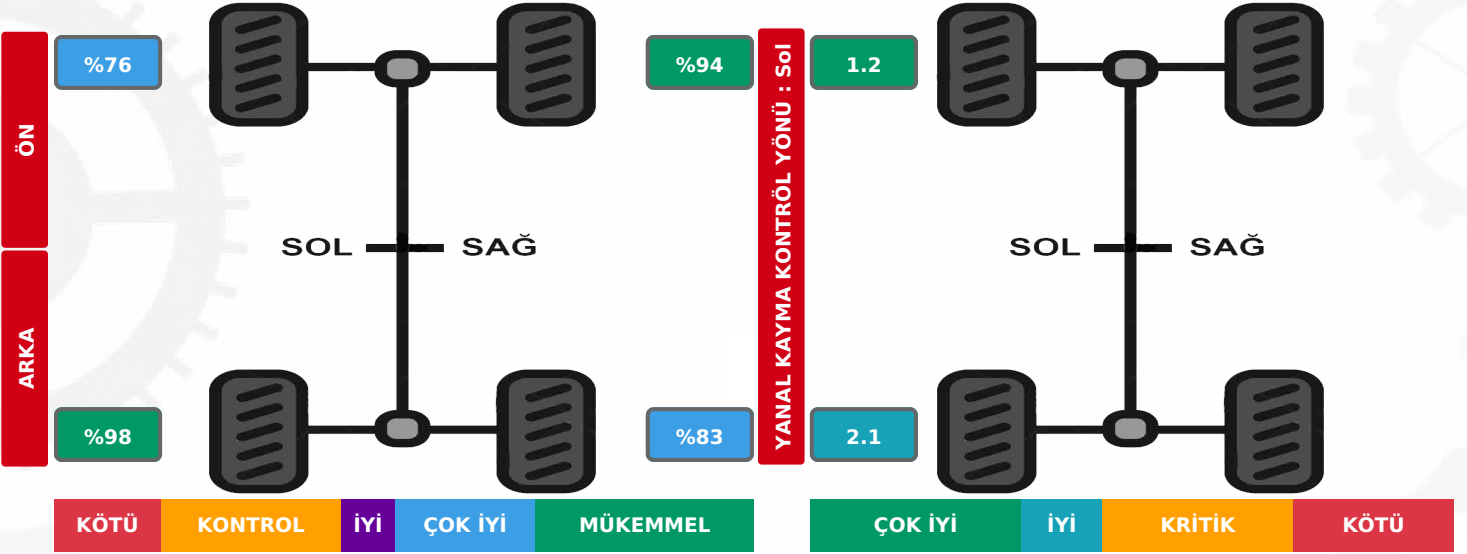
## YANAL KAYMA TEST SONUÇLARI

## SÜSPANSİYON TEST SONUÇLARI
