# DYNOPLUS - İZMİR YOLU ŞB

Rapor id : SP479HGE769

Alıcı: OTOPOİNT MOTORLU ARAÇLAR.. Araç: 34HMS659 - TMBAN6NP0R7021692 - SKODA Sperb Otomatik Benzin - Kilometre : 52399

## KAPORTA VE BOYA KONTROLÜ

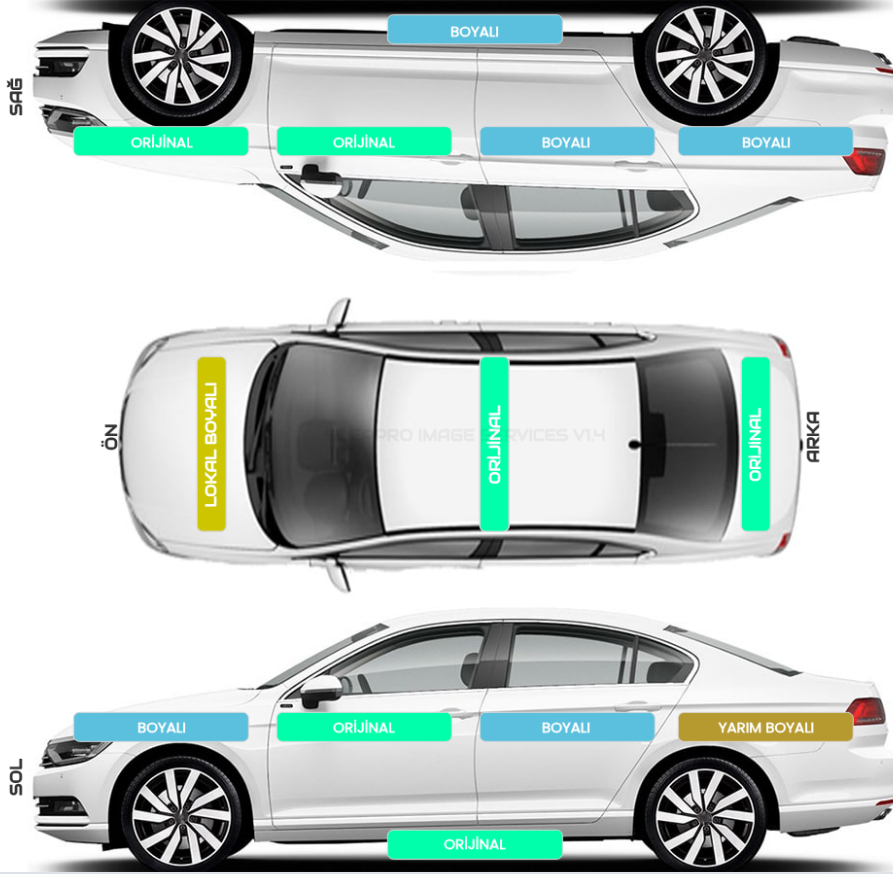
- O ORJİNAL
- B BOYALI
- IDB İÇ DIŞ BOYALI
- STB SÖK TAK BOYALI
- LB LOKAL BOYALI
- D DEĞİŞMİŞ
- CD ÇIKMA DEĞİŞMİŞ
- KSD KAPI SAÇI DEĞİŞMİŞ
- P PLASTİK
- K KAPLAMA
- C CAM
- PY PARÇA YOKTUR
- KS KASA
- ST SÖK TAK AYAR
- YB YARIM BOYALI
- İNB İNCE BOYALI
- LD LOKAL DEĞİŞMİŞ

-Aracın muhtelif yerlerinde minimal düzeyde ezik ve çizikler mevcut
