Sayfa : 1 / 19
EKSPERTİZ BİLGİLENDİRME SAYFASI

İşlem Tarihi:	30.10.2024 15:12:40 - 15:33:18	Şasi No:	VF1AG000962434445
Marka :	RENAULT	Model	ZOE / 2019

BOYA KAPORTA DIŞ KONTROLLER

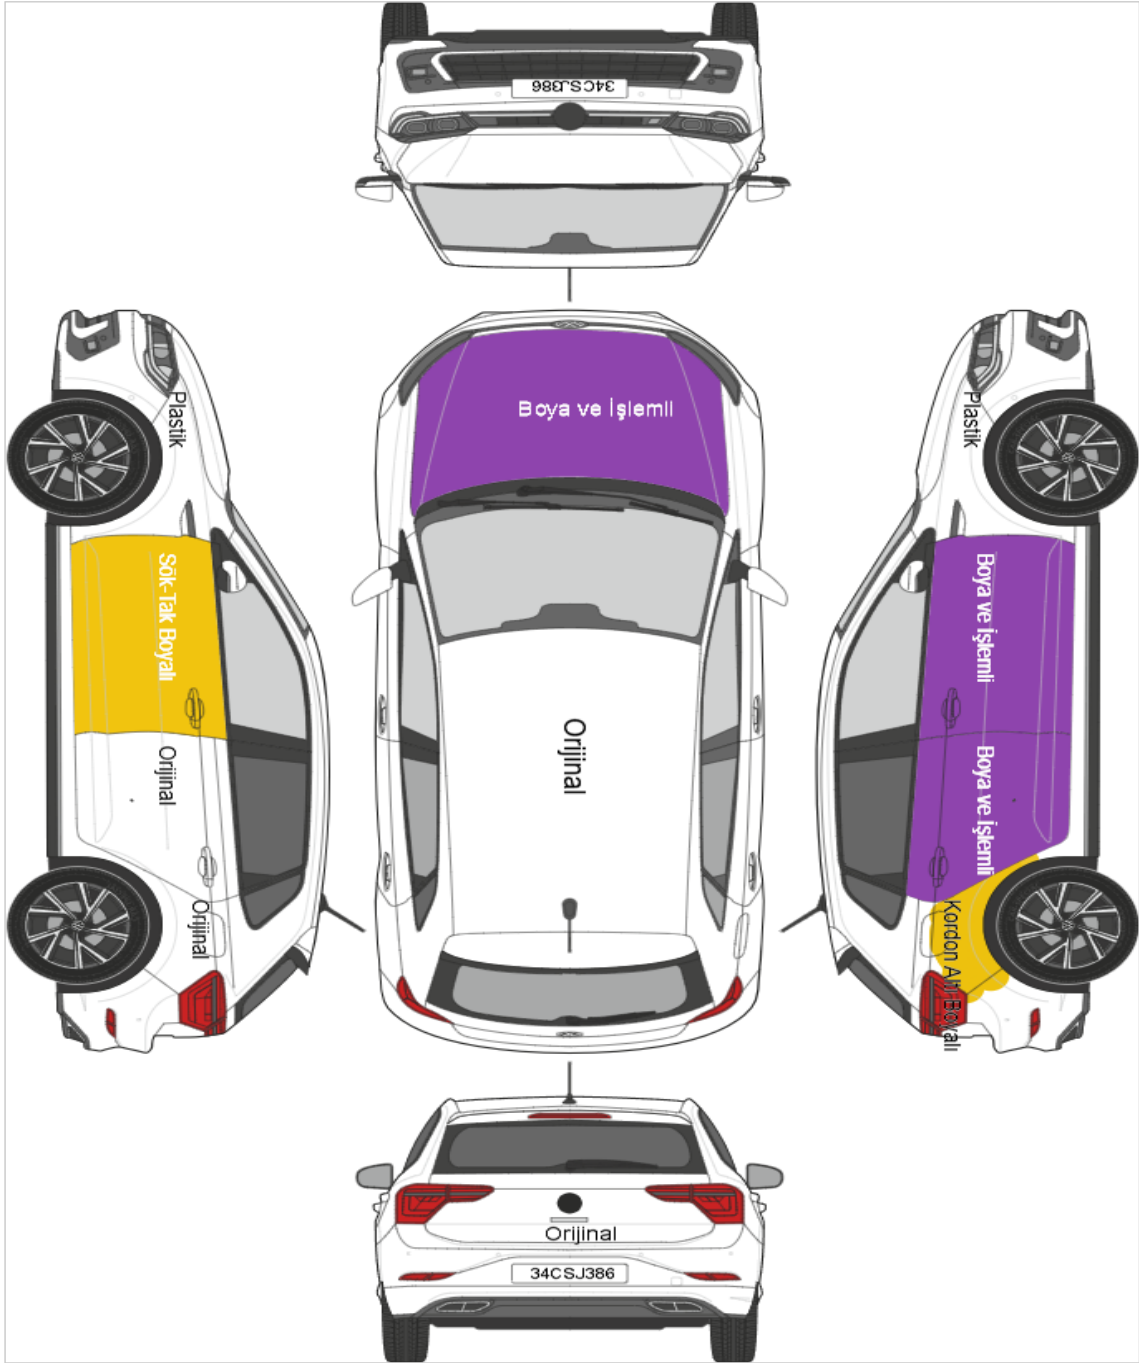
BOYALI	DEĞİŞEN	LOKAL BOYALI	ORİJİNAL	BOYALI İŞLEMLİ	DOLU GÖÇÜĞÜ	HASARLI	EZİK GÖÇÜK	SÖKÜLÜP TAKILMIŞ
--------	---------	--------------	----------	----------------	-------------	---------	------------	------------------

ÖN KAPUTTA AYAR MEVCUT

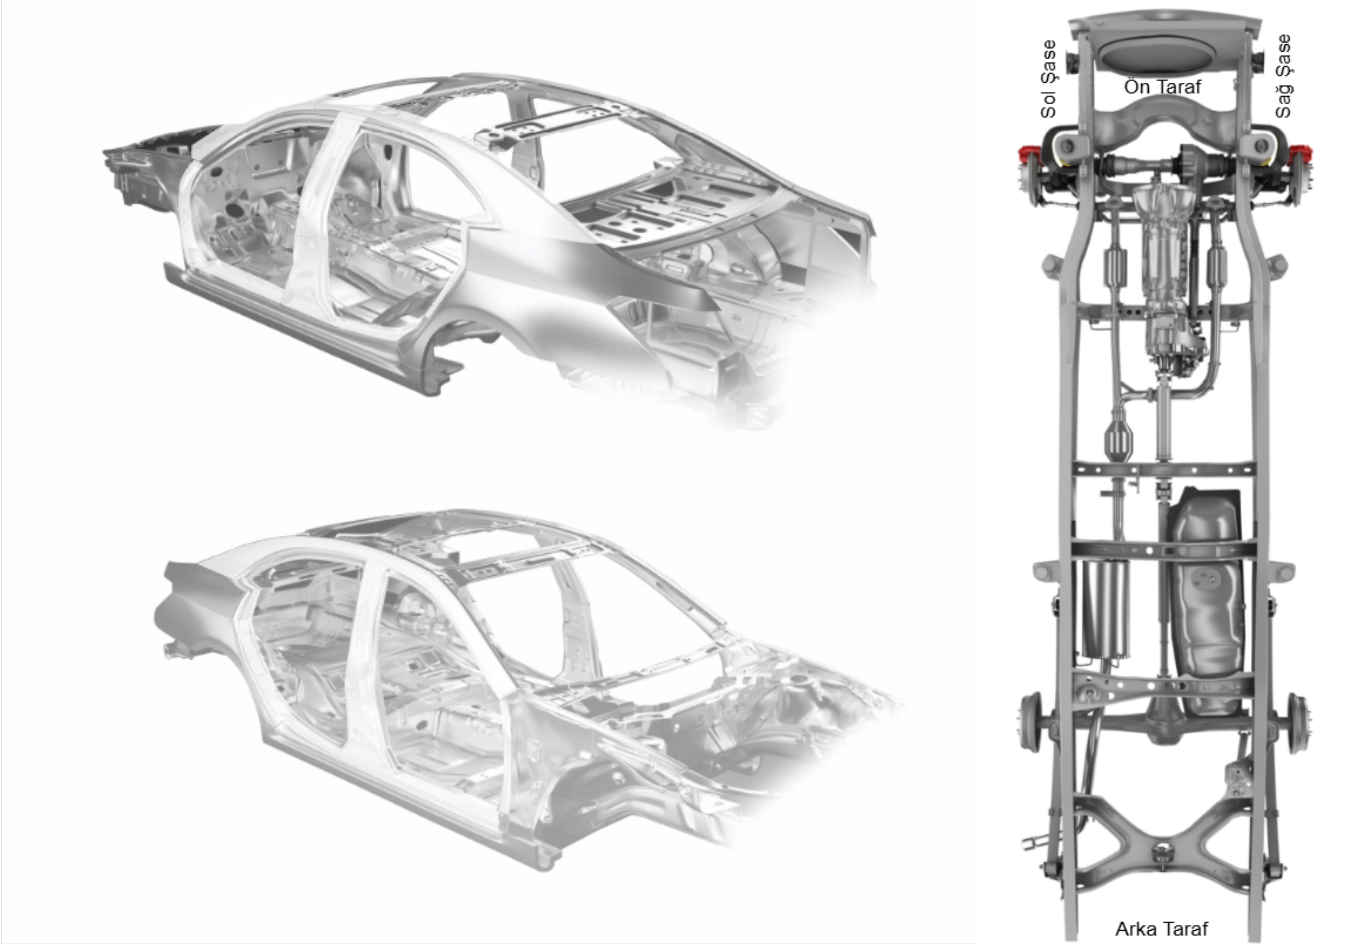
ARAÇ DİREK & ŞASİ KONTROLLERİ

Sol Orta Direk	Orijinal	Sol Ön Cam Direği	Orijinal
Sol Arka Üst Direk	Orijinal	Sol Ön Basamak	Orijinal
Sol Arka Basamak	Orijinal	Sol Ön Kapı İç Direk	Orijinal
Sol Çamurluk Kilit Karşılığı	Orijinal	Sol Üst Direk	Orijinal
Sağ Orta Direk	Orijinal	Sağ Ön Cam Direği	Orijinal
Sağ Arka Üst Direk	Orijinal	Sağ Ön Basamak	Orijinal
Sağ Arka Basamak	Orijinal	Sağ Ön Kapı İç Direk	Orijinal
Sağ Çamurluk Kilit Karşılığı	Orijinal	Sağ Üst Direk	Orijinal

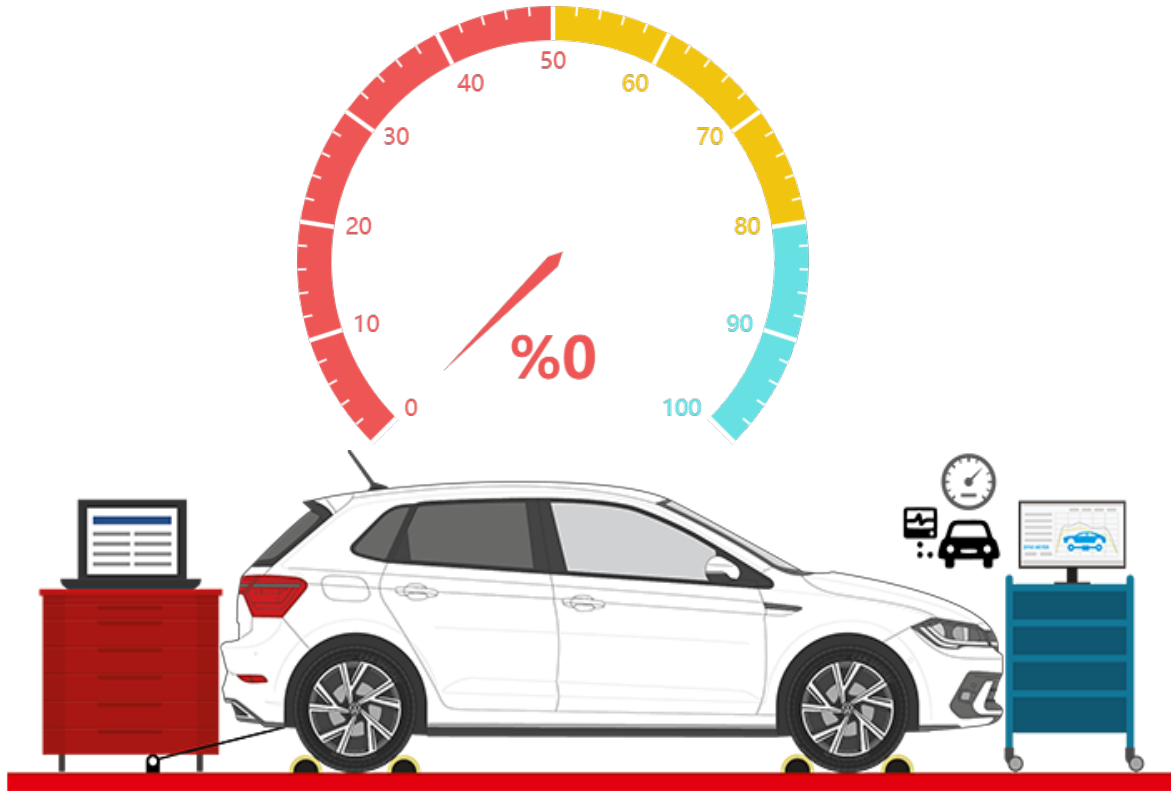
DYNO MOTOR PERFORMANS TEST SONUCU

Aracın Motor Gücü (KW)	66 KW - 89 BG
Ölçülen Motor Gücü (KW)	0 KW - 0 BG
Üretilen Anlık Performans (%)	% 0

MÜŞTERİ BİLGİSİ DÂHİLİNDE DYNO TEST YAPILMAMIŞTIR. YOL TESTİ YAPILDI.
