EKSPERTİZ NO 20260930095224

PLAKA 34PHK904

PLAKA : 34PHK904  
MARKA : OPEL  
MODEL : CORSA  
ÜRETİM YILI : 2025  
ŞASE NO : VXXUPHNK1S4267632  
MOTOR HACMI : 1199 cc  
MOTOR GÜCÜ : 101 hp  
VİTES TÜRÜ : Otomatik  
YAKIT TÜRÜ : Benzin  
ARAÇ RENGİ : SİYAH  
GİRİŞ KİLOMETRE : 19.352  
ÇIKIŞ KİLOMETRE : 19.356  
GİRİŞ TARİHİ : 30.09.2026 09:52  
ÇIKIŞ TARİHİ : 30.09.2026 11:48

OTOPPOINT MOTORLU ARAÇLAR FULL  
EKSPERTİZ  
KAPORTA PAKETİ

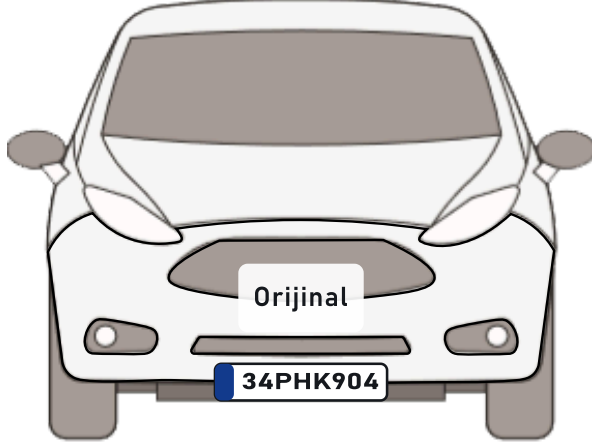
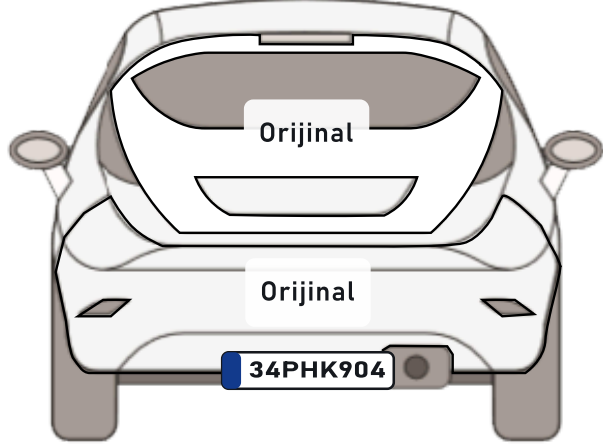
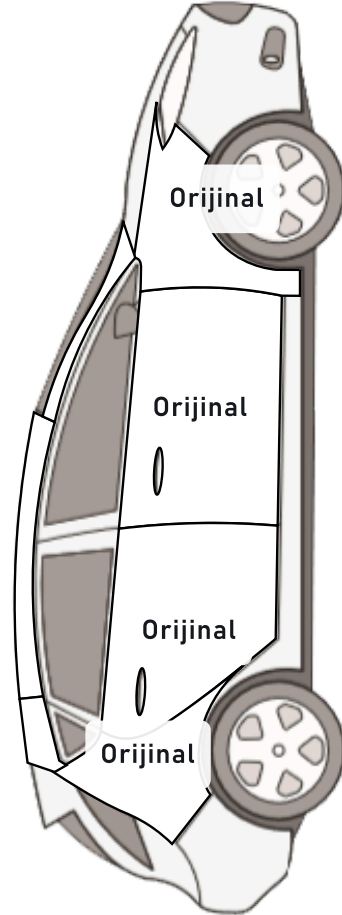
BOYA KAPORTA DIŞ KONTROLLER

BOYA KAPORTA KONTROLLERİ 2 SAYFADAN OLUŞMAKTADIR.

■ KAPORTADA BOYA VEYA DEĞİŞEN PARÇA TESPİT EDİLMEDİ

LASTİKLER 2025 YAZLIK  
ARACIN MUHTELİF YERLERİNDE BOYASIZ DÜZELTME MEVCUT
