KADE OTO EKSPERTİZ OTOMOTİV GIDA SANAYİ VE TİCARET  
ANONİM ŞİRKETİ  
ÜÇEVLER MAH. ERSAN SK. NO:12/A NİLÜFER/BURSA

Rapor no.: 20260918125113

Plaka : 34PML768

Araç Marka ve Model: PEUGEOT RIFTER ALLURE 1.5 BLUEHDİ 130 EAT8 FL  
Şasi No: \*\*\*9518

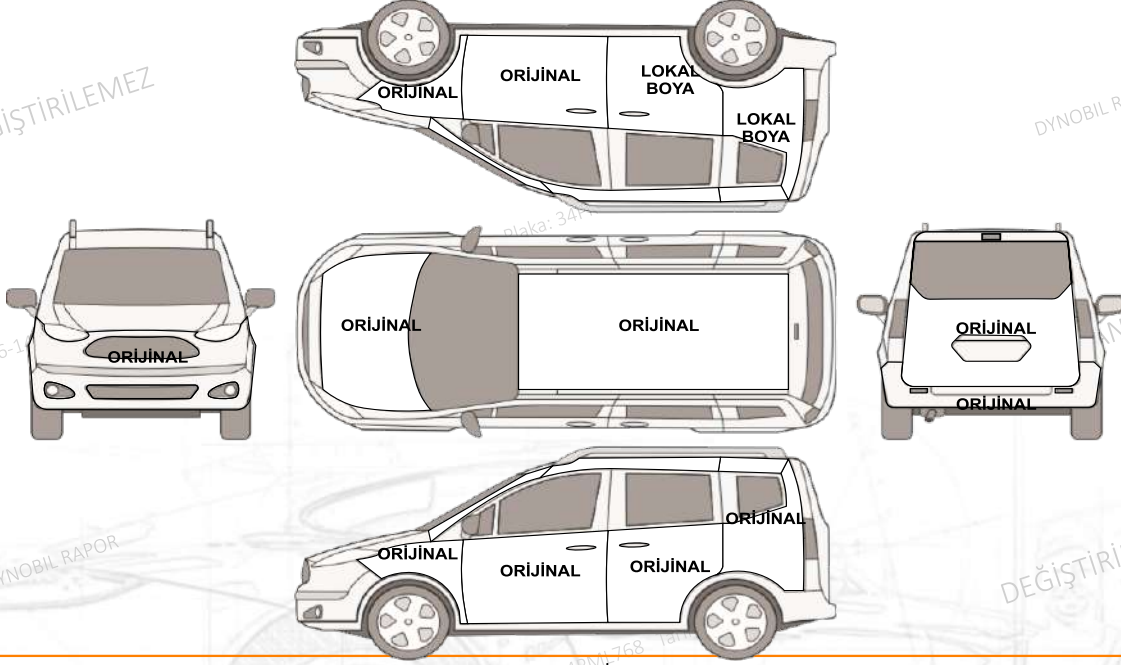
## KAPORTA EKSPERTİZ RAPORU

| Sol Arka Kapı | ORIJİNAL | Sağ Arka Kapı | LOKAL BOYA |
| Sol Arka Çamurluk | ORIJİNAL | Sağ Arka Çamurluk | LOKAL BOYA |
| Karasörde ezik ve çizikler | VAR | | |

LASTİKLER 2025 YAZLIK  
SAĞ OMUZ DİREĞİ BOYALI İŞLEMLİ
