# DYNOPLUS - İZMİR YOLU ŞB

Rapor id : SP356AHF942

Alıcı: OTOPOİNT MOTORLU ARAÇLAR.. Araç: 34NKB611 - VR3EDYHZ8SN540406 - PEUGEOT Rifter Otomatik Dizel - Kilometre : 24845

## KAPORTA VE BOYA KONTROLÜ

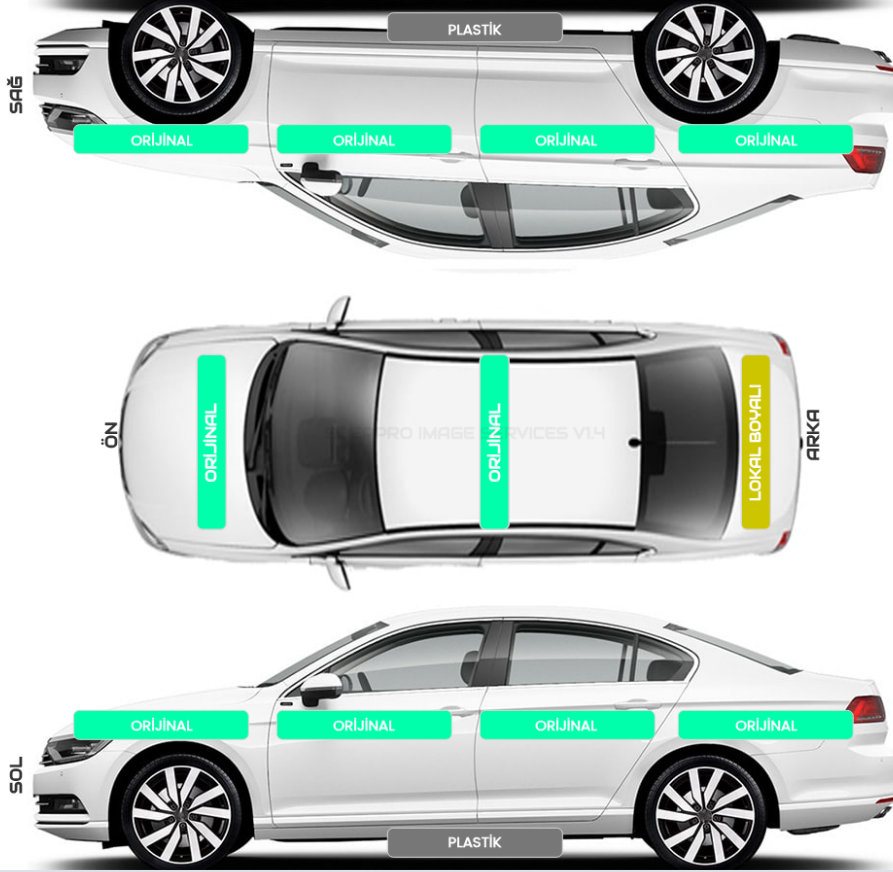
- O ORJİNAL
- B BOYALI
- IDB İÇ DIŞ BOYALI
- STB SÖK TAK BOYALI
- LB LOKAL BOYALI
- D DEĞİŞMİŞ
- ÇD ÇIKMA DEĞİŞMİŞ
- KSD KAPI SAÇI DEĞİŞMİŞ
- P PLASTİK
- K KAPLAMA
- C CAM
- PY PARÇA YOKTUR
- KS KASA
- ST SÖK TAK AYAR
- YB YARIM BOYALI
- İNB İNCE BOYALI
- LD LOKAL DEĞİŞMİŞ

| ✓ Ön panel kontrolü | ! Arka panel kontrolü | Arka panelde ezilme var. |

Aracın muhtelif yerlerinde minimal düzeyde ezik ve çizikler mevcut  
Arka panelin sağ köşesi ezik

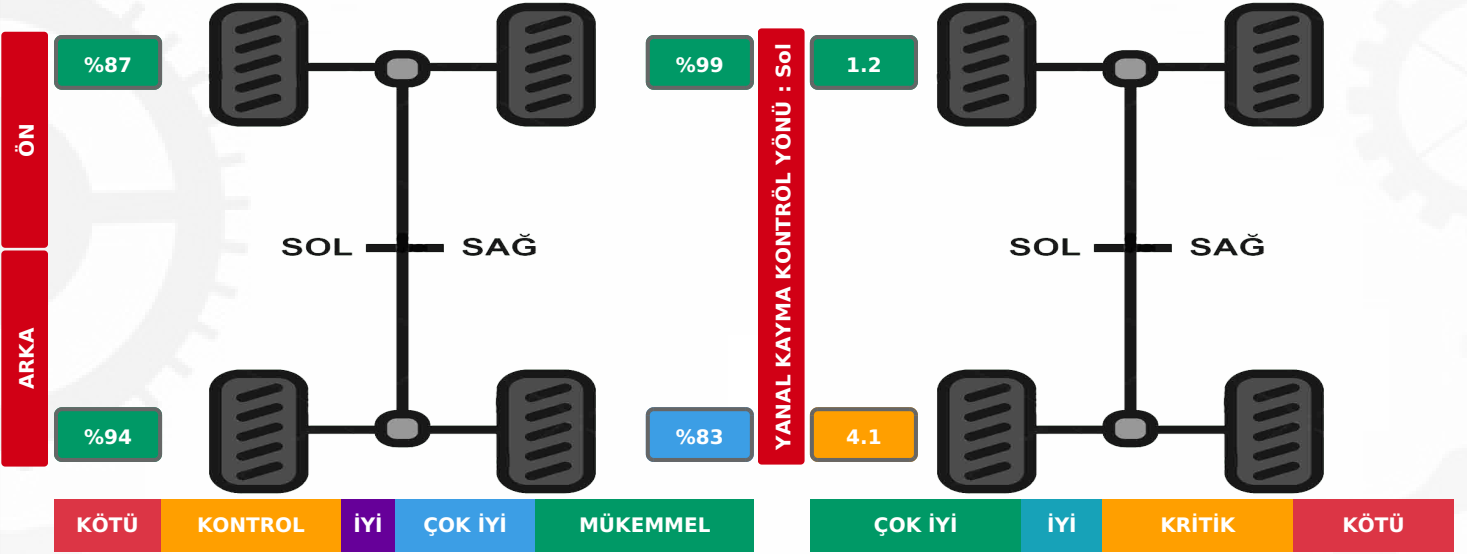
## SÜSPANSİYON TEST SONUÇLARI

## YANAL KAYMA TEST SONUÇLARI
