# DYNOPLUS - İZMİR YOLU ŞB

Rapor id : SP370CFB654

Alıcı: OTOPOİNT MOTORLU ARAÇLAR.. Araç: 34MZN305 - TMBAR8NX2SM026657 - SKODA Octavia Otomatik Benzin - Kilometre : 21767

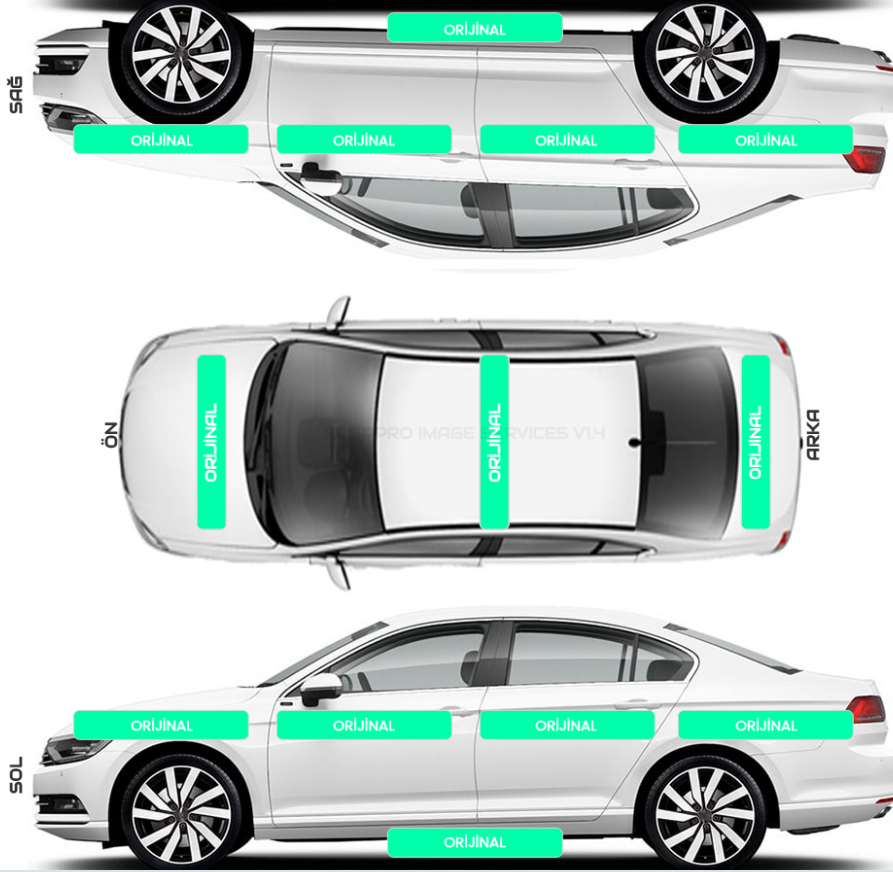
## KAPORTA VE BOYA KONTROLÜ

Aracın muhtelif yerlerinde minimal düzeyde ezik ve çizikler mevcut
