# DYNOPLUS - İZMİR YOLU ŞB

Rapor tarihi : 2025-06-03 19:19:39

Rapor id : SP689GGH827

Alıcı: OTOPOİNT MOTORLU ARAÇLAR.. Araç: 34MKD287 - VF1RFB00473638681 - RENAULT Megane 2024 Otomatik Benzin - Kilometre : 3306

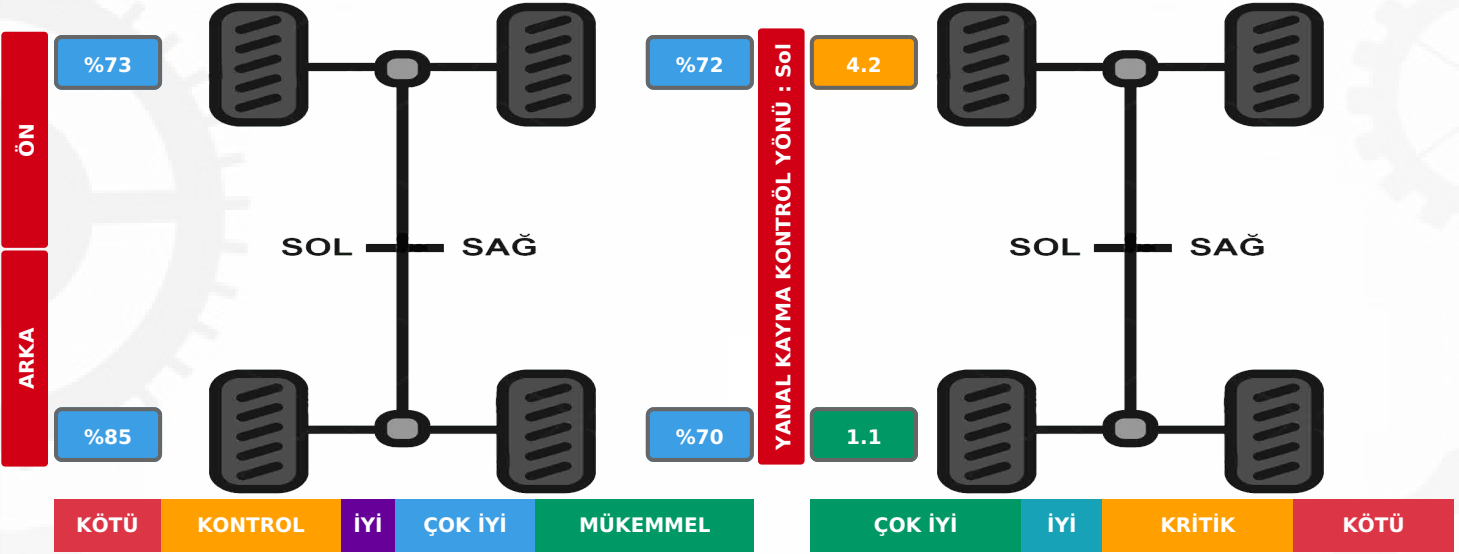
## YANAL KAYMA TEST SONUÇLARI

## SÜSPANSİYON TEST SONUÇLARI
