# DYNOPLUS - İZMİR YOLU ŞB

Alıcı: OTOPOİNT MOTORLU ARAÇLAR.. Araç: 34MKD197 - VF1RFB00173638704 - RENAULT Megane 2024 Otomatik Benzin - Kilometre : 2054

## KAPORTA VE BOYA KONTROLÜ

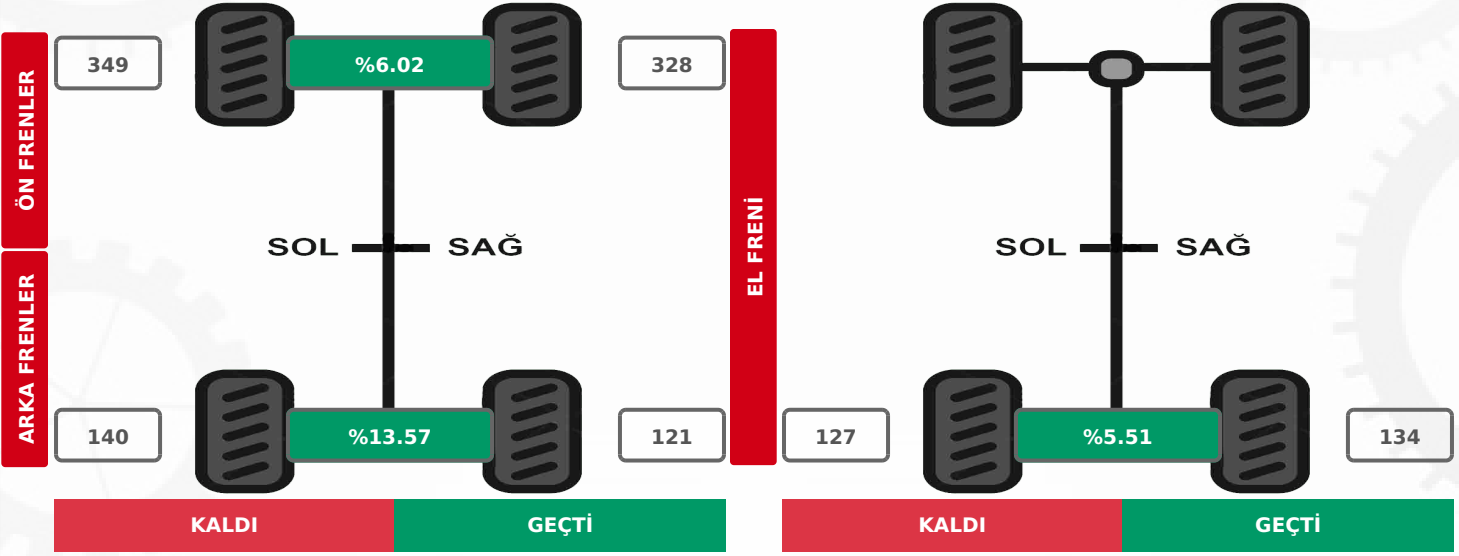
## FREN SÜSPANSİYON VE YANAL KAYMA

Araç ile yol testi gerçekleştirilmiş olup, sürüş esnasında şanzıman geçişleri, süspansiyon tepkileri, frenleme performansı ve genel sürüş dinamiği kontrol edilmiştir. Yapılan kontrollerde herhangi bir problem tespit edilmemiştir
