KAPORTA VE BOYA KONTROLÜ

16-HYB-3694

34NRK449 - VYFEDYHZ7SJ815710 - FİAT Doblo Otomatik Dizel - Kilometre : 9324

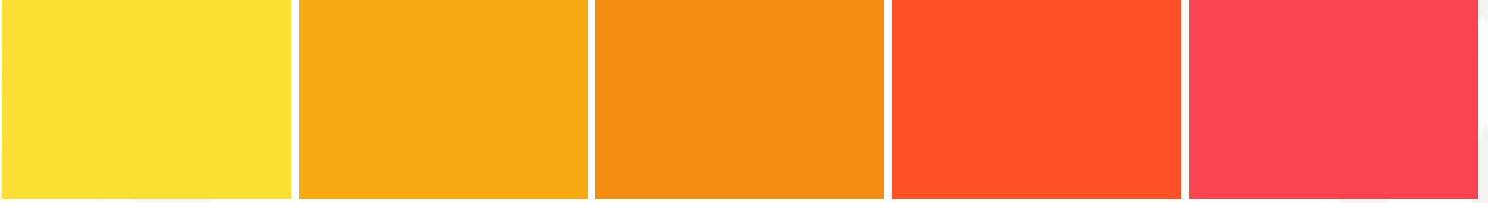
CONTA KAÇAK TESTİ

Conta kaçak testi sonucu olası renk seçenekleri..

Renk sıralaması soldan başlayarak , iyiden kötüye doğru sıralanmıştır.

Aracınıza uygulanan test sonrası oluşan renk yakın tahmin olarak aşağıda gösterilmiştir.

Yapılan cs motor conta testi,sorunsuz.
