Sayfa : 1 / 15  
EKSPERTİZ BİLGİLENDİRME SAYFASI

İşlem Tarihi:	23.05.2024   13:16:36 - 13:25:32	Şasi No:	WV2ZZZ7HZJH016796
Marka :	VOLKSWAGEN	Model	CARAVELLE HIGHLINE 2.0 TDI (8+1) LWB 204 DSG / 2017

ARAÇ EKSPERTİZ GEÇMİŞİ

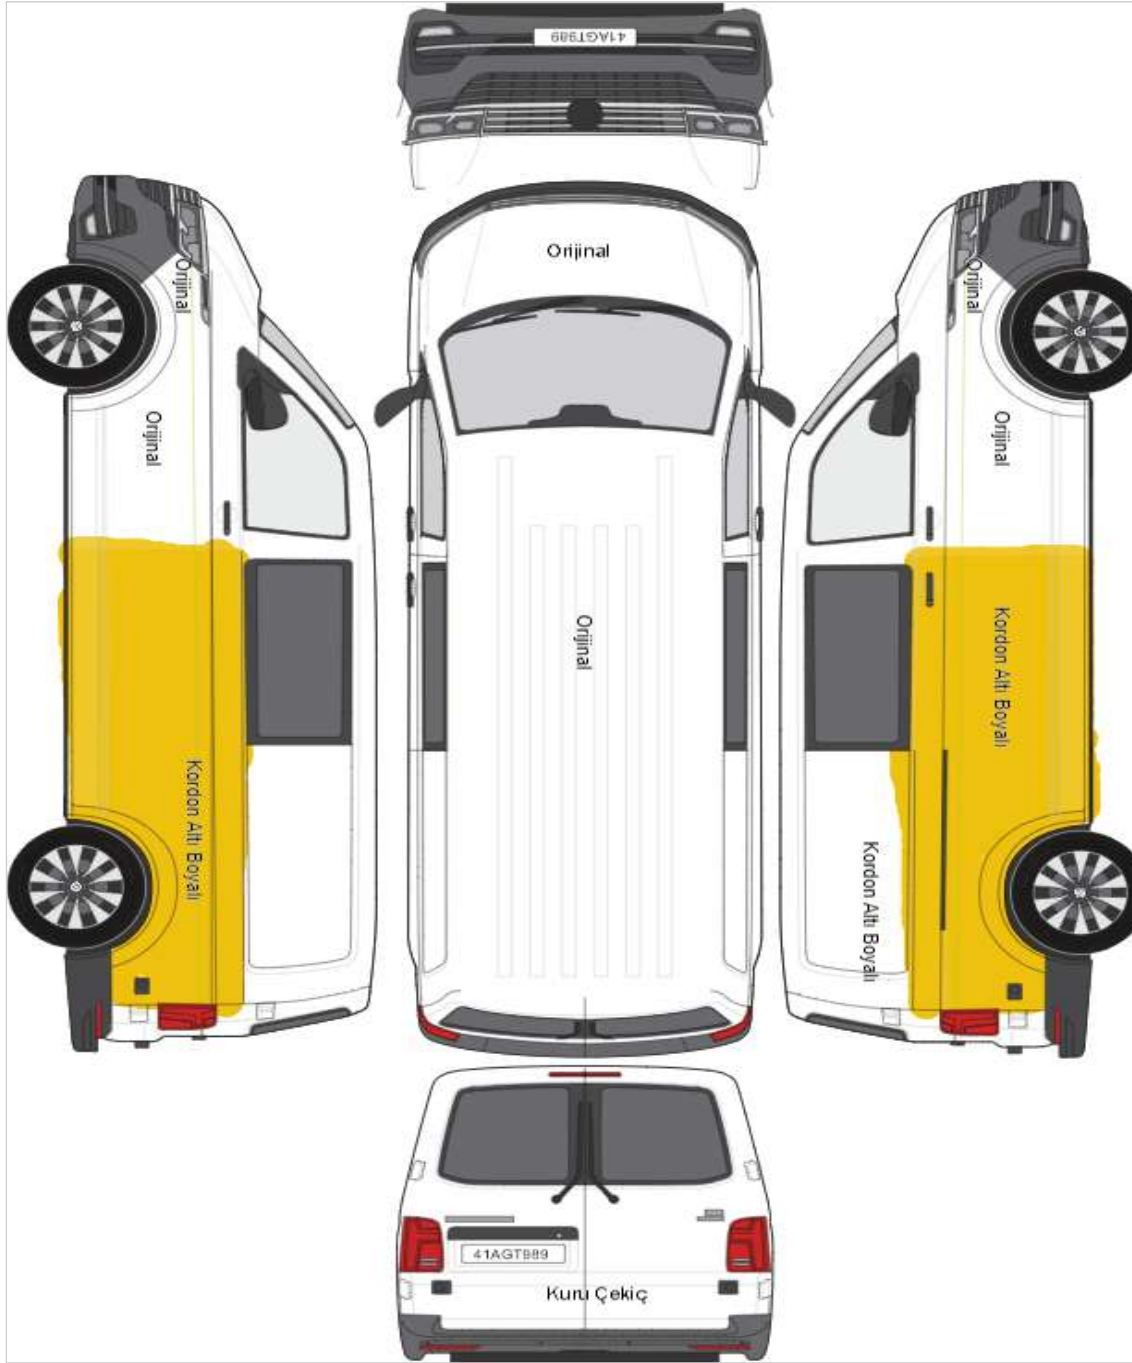
#### BOYA KAPORTA DIŞ KONTROLLER

BOYALI	DEĞİŞEN	LOKAL BOYALI	ORİJİNAL	BOYALI İŞLEMLİ	DOLU GÖÇÜĞÜ	HASARLI	EZİK GÖÇÜK	SÖKÜLÜP TAKILMIŞ
--------	---------	--------------	----------	----------------	-------------	---------	------------	------------------

BOYA KAPORTA KONTROLLERİ 2 SAYFADAN OLUŞMAKTADIR

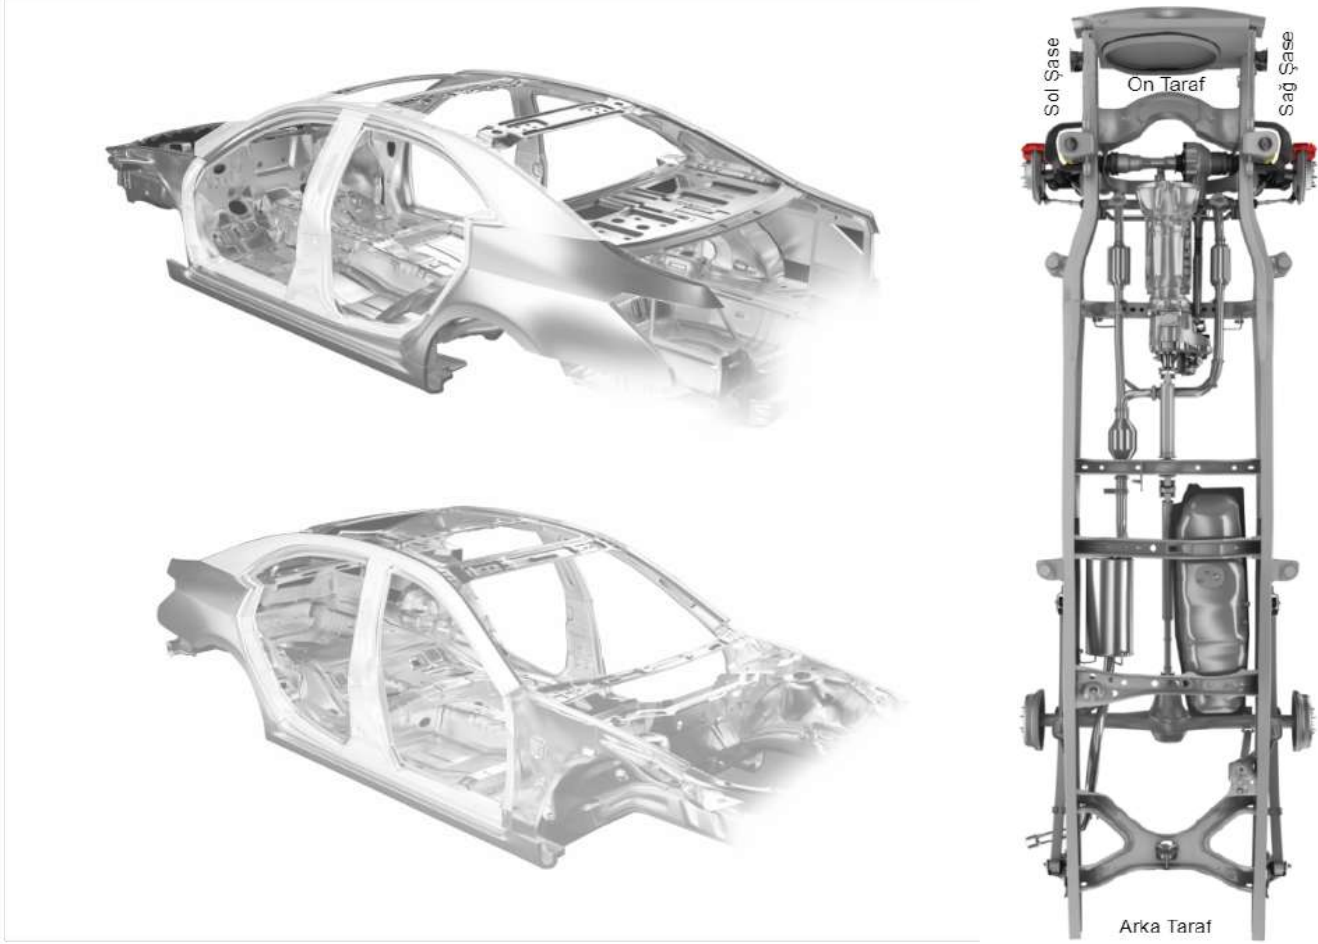
### ARAÇ DİREK & ŞASİ KONTROLLERİ

Sol Orta Direk	Orijinal	Sol Ön Cam Direği	Orijinal
Sol Arka Üst Direk	Orijinal	Sol Ön Basamak	Orijinal
Sol Arka Basamak	Orijinal	Sol Ön Kapı İç Direk	Orijinal
Sol Çamurluk Kilit Karşılığı	Orijinal	Sol Üst Direk	Orijinal
Sağ Orta Direk	Orijinal	Sağ Ön Cam Direği	Orijinal
Sağ Arka Üst Direk	Orijinal	Sağ Ön Basamak	Orijinal
Sağ Arka Basamak	Orijinal	Sağ Ön Kapı İç Direk	Orijinal
Sağ Çamurluk Kilit Karşılığı	Orijinal	Sağ Üst Direk	Orijinal

Sol Şasi	
Sağ Şasi

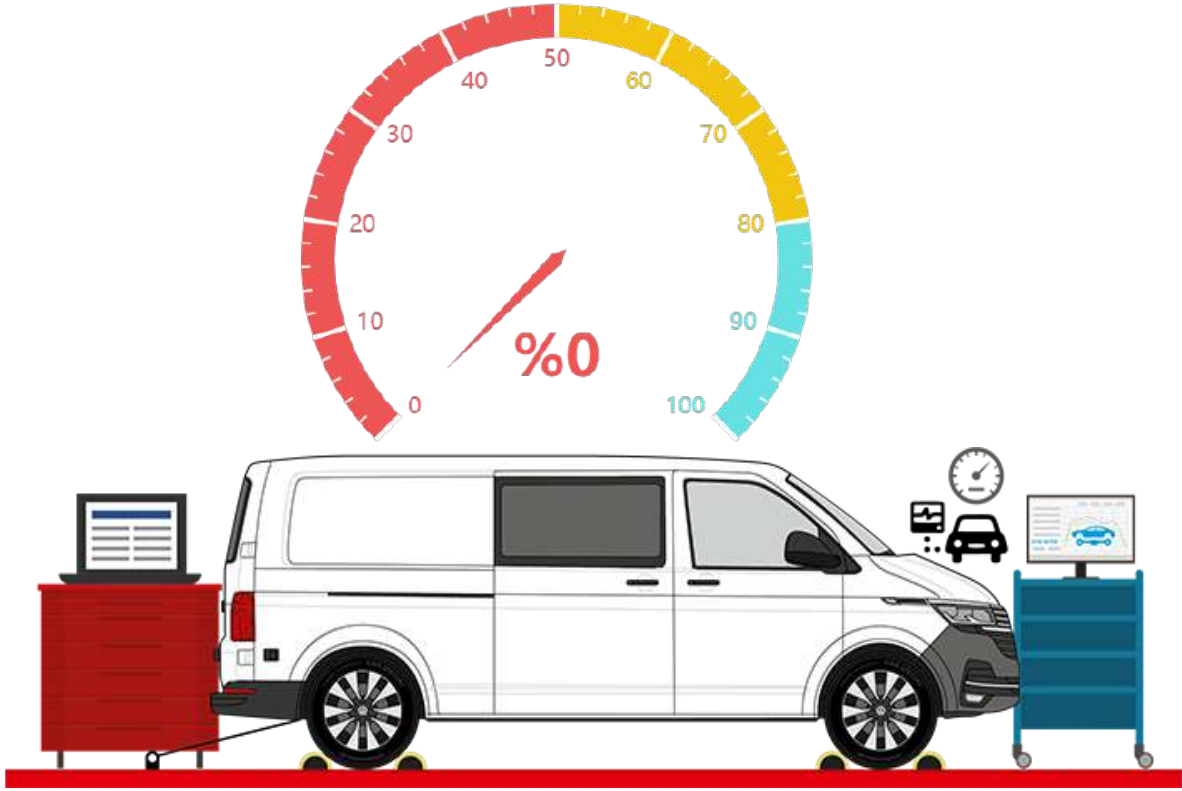
DYNO MOTOR PERFORMANS TEST SONUCU

Aracın Motor Gücü (KW)	150 KW - 201 BG
Ölçülen Motor Gücü (KW)	0 KW - 0 BG
Üretilen Anlık Performans (%)	% 0

MÜŞTERİ BİLGİSİ DÂHİLİNDE DYNO TEST YAPILMAMIŞTIR. YOL TESTİ YAPILDI.
