# DYNOPLUS - İZMİR YOLU ŞB

Alıcı: OTOPOINT MOTORLU ARAÇLAR.. Araç: 34ELS312 - WVWZZZ3CZLE093518 - VOLKSWAGEN Passat 2020 Otomatik Dizel - Kilometre : 183718

## KAPORTA VE BOYA KONTROLÜ

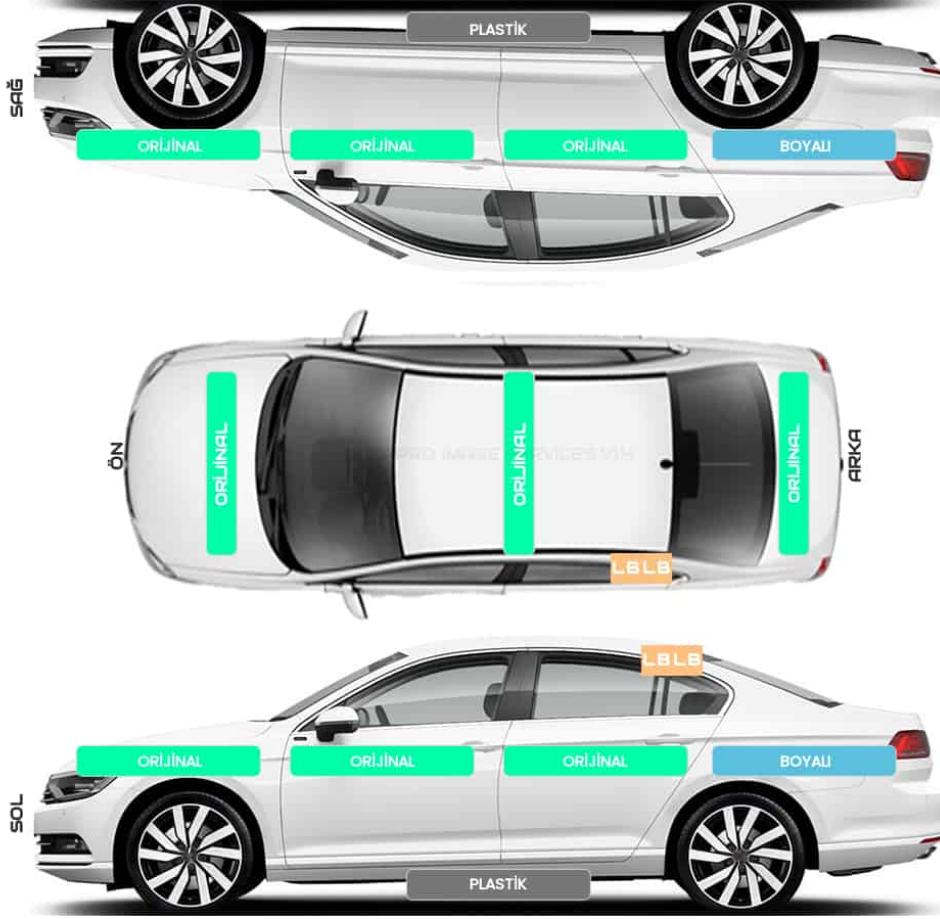
| ! | Ön panel kontrolü | PLASTİK DEĞİŞMİŞ | ✓ | Arka panel kontrolü |

- Araçın fabrikasyon boya Mikron kalınlıkları yüksek
- Sağ arka kapı ve sağ ön kapı da boyasız göçük Düzeltmeler mevcut
- Bagaj kapasının sol civatalarında ayar işçiliği mevcut
