Sayfa : 1 / 15
EKSPERTİZ BİLGİLENDİRME SAYFASI

Bayi Adı	Bursa İzmir Yolu		
Bayi Adres	Pilot Garage Oto Ekspertiz Bursa / İzmir Yolu Alaaddinbey Mah. Ayfatma Cad Mese-5 İş Merkezi C Blok No: 5 C/B, 16120 Nilüfer/Bursa		
Bayi Telefon	+902244410020		
Bayi HYB No	16-HYB-3930		
Rapor Numarası	3435258	Tarih	05.08.2024
Ekspertiz Paketi	Otopoint Business	Paket Tutarı	-
Plaka	34EYY700	Şasi	VF1RJF00168415604
KM	59,873	Yıl	2021
Marka	RENAULT	Model	TALİANT
Yakıt Tipi	Benzin	Motor Gücü	67 KW - 90 BG
Renk	BEYAZ	Motor Numarası	
ARAÇ SAHİBİ BİLGİLERİ		ALICI MÜŞTERİ BİLGİLERİ	
Ad Soyad	OTOPOİNT MOTORLU ARAÇLAR SATIŞ SERVİS SANAYİ TİCARET LİMİTED ŞİRKETİ	Ad Soyad	OTOPOİNT MOTORLU ARAÇLAR SATIŞ SERVİS SANAYİ TİCARET LİMİTED ŞİRKETİ
TC/Vergi/Mersis		TC/Vergi/Mersis	1
Telefon	1	Telefon	1

İşlem Tarihi:	05.08.2024 10:28:00 - 10:34:38	Şasi No:	VF1RJF00168415604
Marka :	RENAULT	Model	TALİANT / 2021

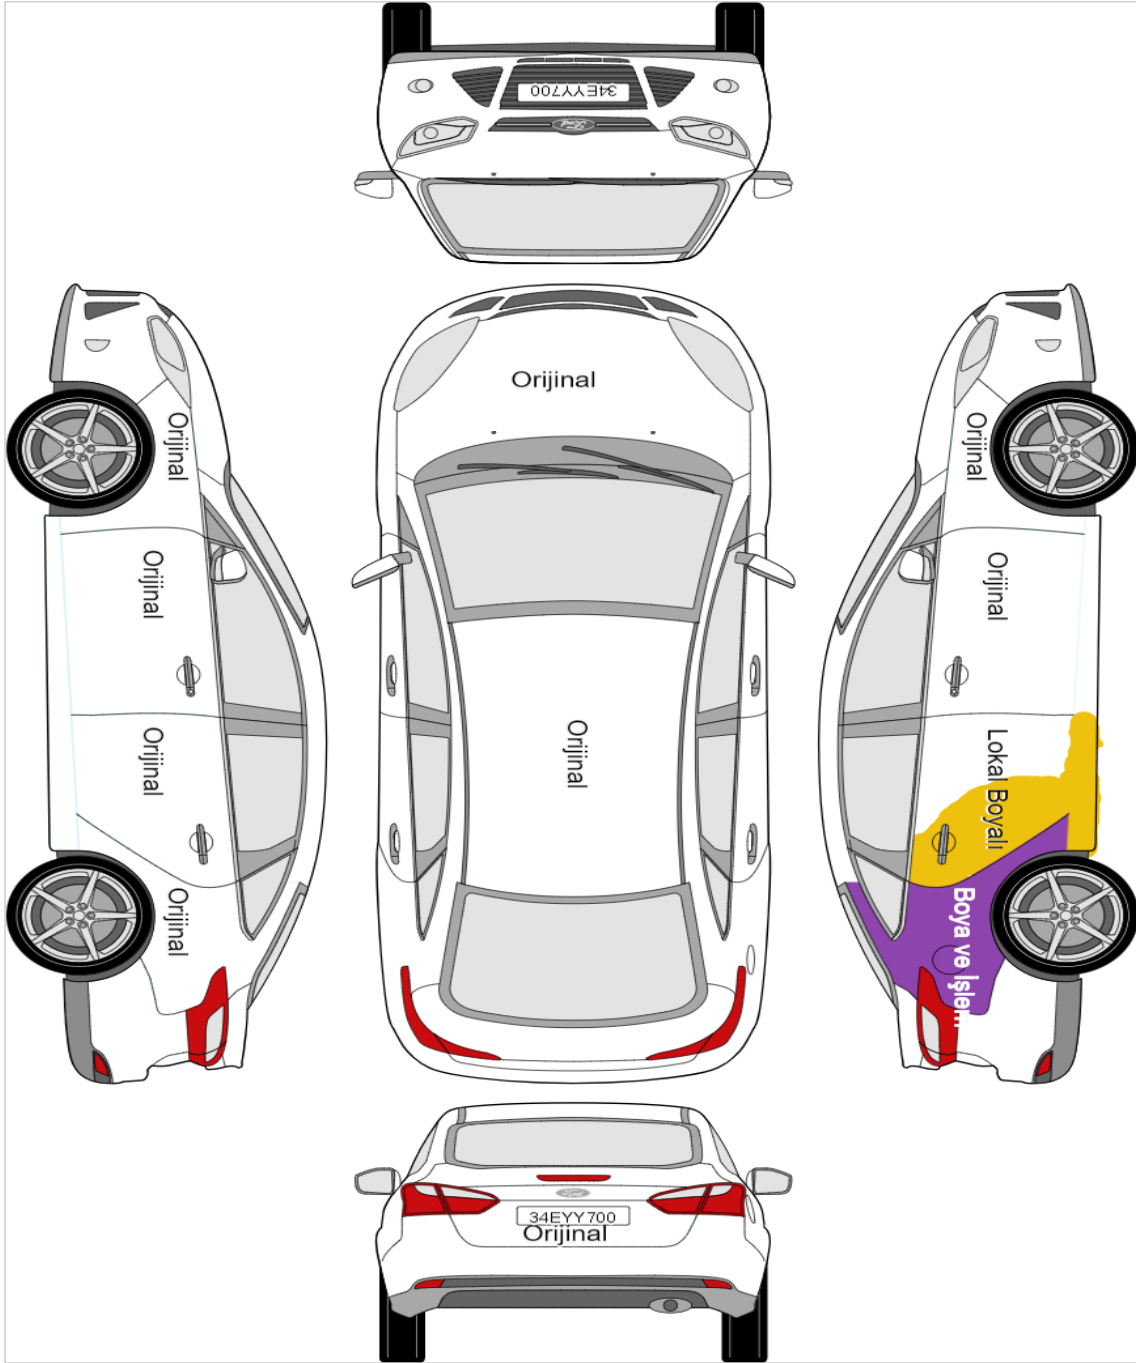
BOYA KAPORTA DIŞ KONTROLLER

60. Sol Ön Şasi	Orijinal
61. Sağ Ön Şasi	Orijinal
62. Güneş Yanığı	Yok
63. Podye Sol	Orijinal
64. Podye Sağ	Orijinal
65. Amortisör Kulesi Sol	Orijinal
66. Amortisör Kulesi Sağ	Orijinal
67. Sol Üst Direk	Orijinal
68. Sağ Üst Direk	Orijinal
69. Sol Ön Direk	Orijinal
70. Sağ Ön Direk	Orijinal
71. Sol Kapı Orta Direk	Orijinal
72. Sağ Kapı Orta Direk	Orijinal
73. Sol Arka Çamurluk Kilit Karşılığı	Orijinal
74. Sağ Arka Çamurluk Kilit Karşılığı	Orijinal
75. Sol Alt Marşpiyel	Orijinal
76. Sağ Alt Marşpiyel	! Lokal Boyalı
77. Ön Panel	Orijinal
78. Arka Panel	Orijinal
79. Ön Tampon	Plastik
80. Arka Tampon	Plastik
81. Taban Sacı	Sağlam
82. Bagaj İç Havuz Sacı	Orijinal
83. Sağ Ön Çamurluk Davlumbazı	Sağlam
84. Sol Ön Çamurluk Davlumbazı	Sağlam
85. Sağ Arka Çamurluk Davlumbazı	Sağlam
86. Sol Arka Çamurluk Davlumbazı	Sağlam
87. Çizik/Gamze/Göçükler	! Var

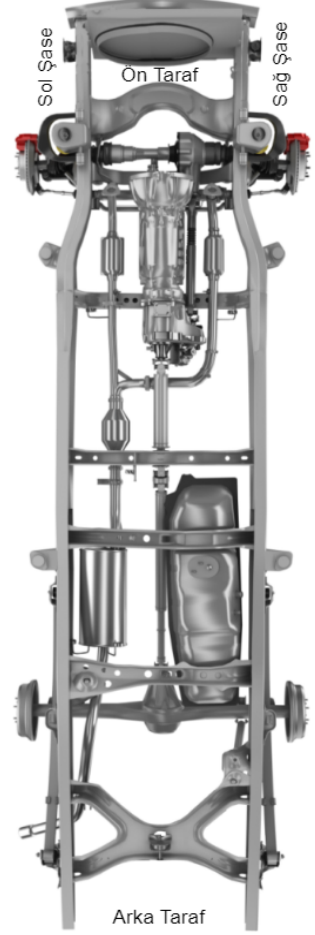
ARAÇ DİREK & ŞASI KONTROLLERİ

Sol Orta Direk	Orijinal	Sol Ön Cam Direği	Orijinal
Sol Arka Üst Direk	Orijinal	Sol Ön Basamak	Orijinal
Sol Arka Basamak	Orijinal	Sol Ön Kapı İç Direk	Orijinal
Sol Çamurluk Kilit Karşılığı	Orijinal	Sol Üst Direk	Orijinal
Sağ Orta Direk	Orijinal	Sağ Ön Cam Direği	Orijinal
Sağ Arka Üst Direk	Orijinal	Sağ Ön Basamak	Orijinal
Sağ Arka Basamak	Orijinal	Sağ Ön Kapı İç Direk	Orijinal
Sağ Çamurluk Kilit Karşılığı	Orijinal	Sağ Üst Direk	Orijinal

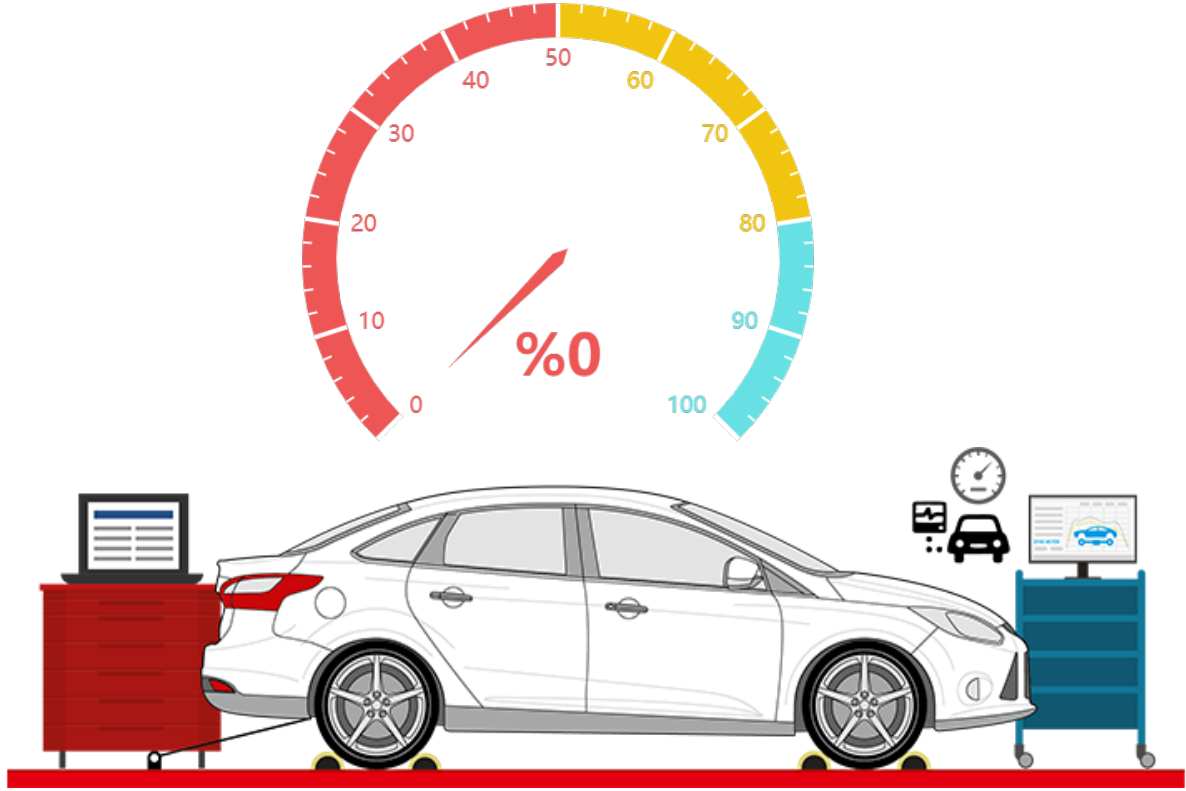
DYNO MOTOR PERFORMANS TEST SONUCU

Aracın Motor Gücü (KW)	67 KW - 90 BG
Ölçülen Motor Gücü (KW)	0 KW - 0 BG
Üretilen Anlık Performans (%)	% 0

MÜŞTERİ BİLGİSİ DÂHİLİNDE DYNO TEST YAPILMAMIŞTIR. YOL TESTİ YAPILDI.
