# DYNOPLUS - İZMİR YOLU ŞB

Rapor tarihi : 2025-08-18 16:59:45

Alıcı: OTOPOİNT MOTORLU ARAÇLAR.. Araç: 34FZH745 - VF1RFB00969024091 - RENAULT Megane 2022 Otomatik Benzin - Kilometre : 117996

## KAPORTA VE BOYA KONTROLÜ

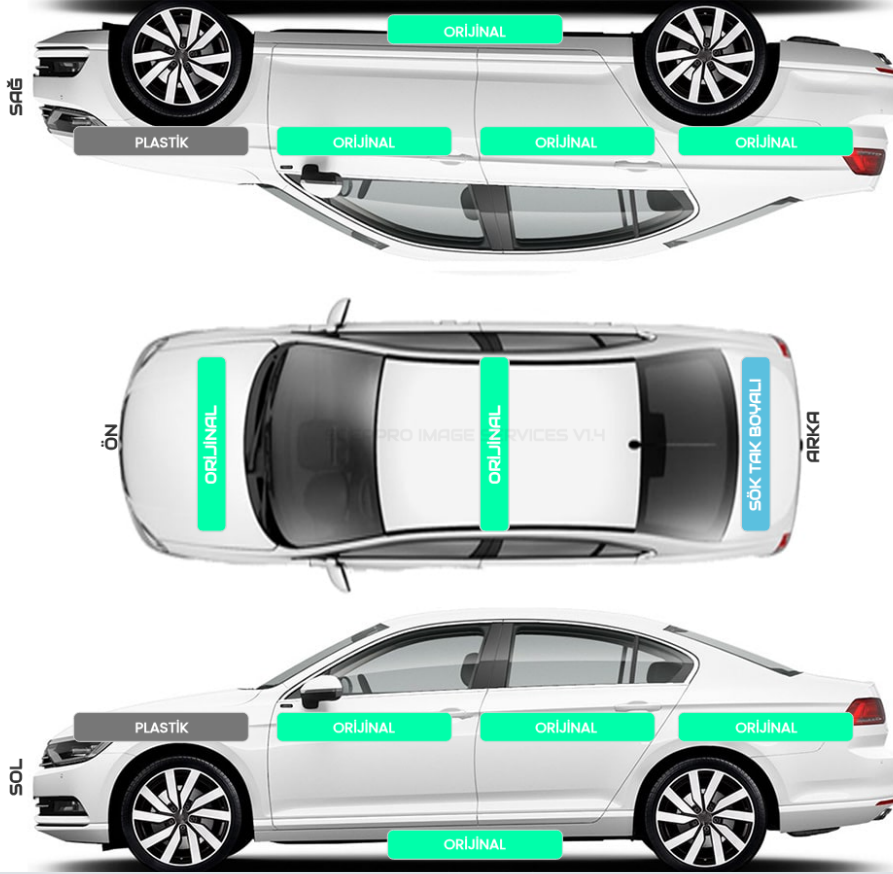
-Bagaj kapağı, Tramer kayıtlarında değişen olarak görünmektedir. Yapılan ekspertiz incelemesinde ise parça değişmemiştir;  
sökülüp takılmış ve boyalıdır. (detaylı fotoğrafları mevcut)  
-Sağ (plastik) ön çamurluk onarımlı ve boyalı  
-Araçın muhtelif yerlerinde minimal düzeyde ezik ve çizikler mevcut

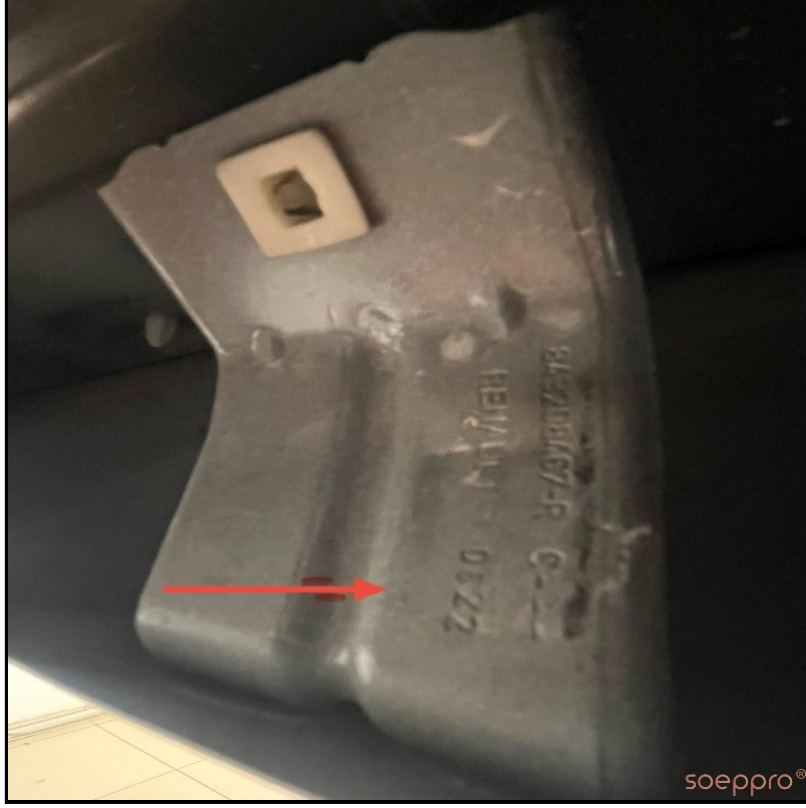
Bagaj kapağı tarihi

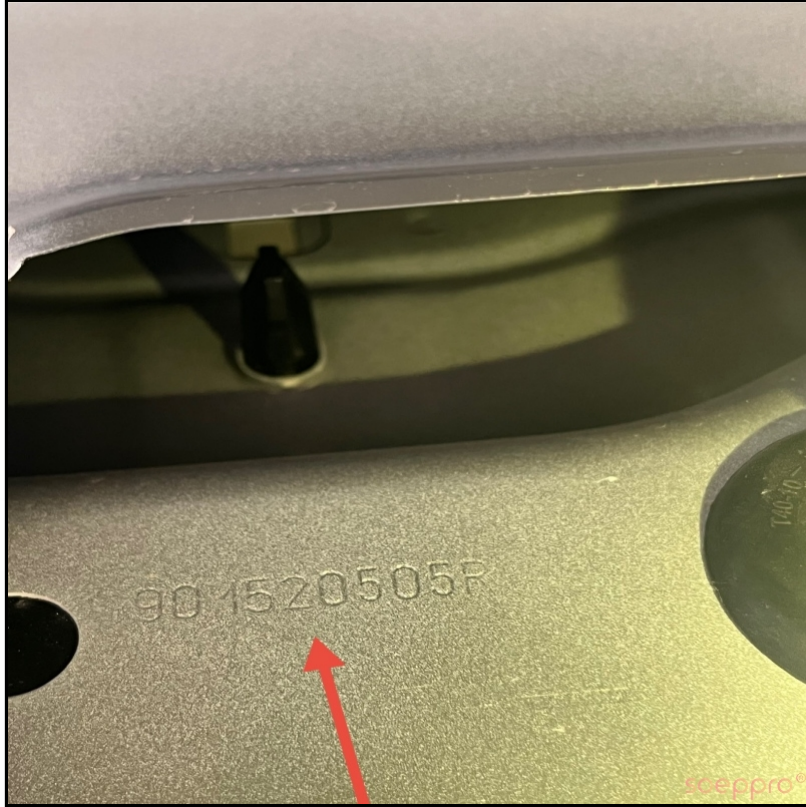
Bagaj kapağı parça kodu
