# DYNOPLUS - İZMİR YOLU ŞB

Alıcı: OTOPOİNT MOTORLU ARAÇLAR.. Araç: 34MHV943 - VF1RFB00173937397 - RENAULT Megane Otomatik Dizel - Kilometre : 16830

## KAPORTA VE BOYA KONTROLÜ

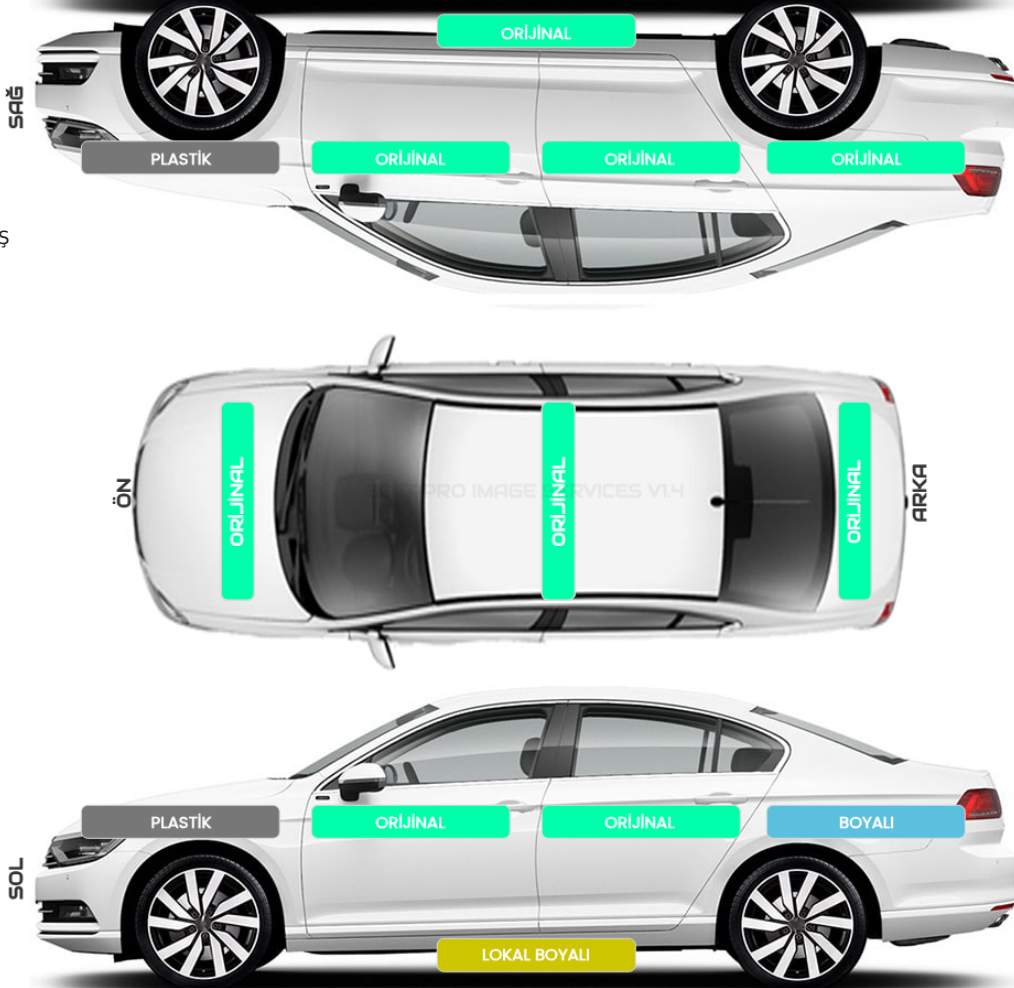
Aracın muhtelif yerlerinde minimal düzeyde ezik ve çizikler mevcut
