# DYNOPLUS - İZMİR YOLU ŞB

Alıcı: OTOPOİNT MOTORLU ARAÇLAR.. Araç: 34HKZ411 - VR7ACYHZSPL054285 - CİTROEN C5 aircros 2023 Otomatik Dizel - Kilometre : 93069

## KAPORTA VE BOYA KONTROLÜ

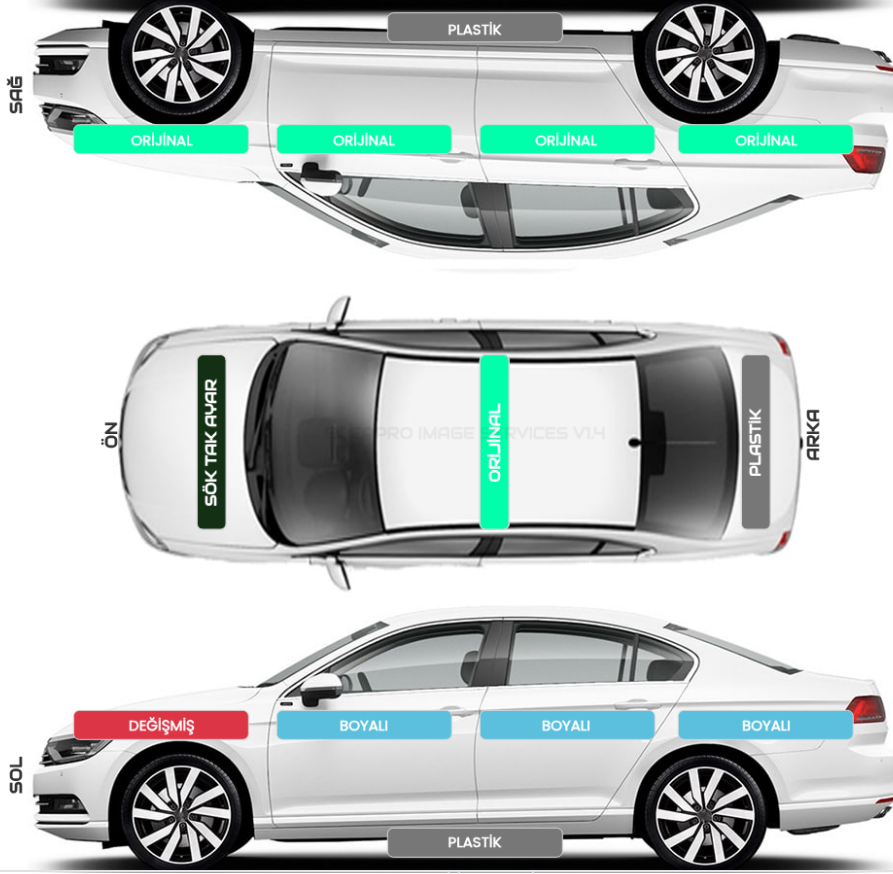
- O ORJİNAL
- B BOYALI
- IDB İÇ DİŞ BOYALI
- STB SÖK TAK BOYALI
- LB LOKAL BOYALI
- D DEĞİŞMİŞ
- CD ÇIKMA DEĞİŞMİŞ
- KSD KAPI SAÇI DEĞİŞMİŞ
- P PLASTİK
- K KAPLAMA
- C CAM
- PY PARÇA YOKTUR
- KS KASA
- ST SÖK TAK AYAR
- YB YARIM BOYALI
- İNB İNCE BOYALI
