Sayfa : 1 / 19  
EKSPERTİZ BİLGİLENDİRME SAYFASI

- NMOMXXTACMPE30011 şasi numaralı araca ait ekspertiz raporudur.
- Rapor bilgilendirme sayfası dahil olmak üzere toplam 19 sayfadan oluşmaktadır. Orijinelliğini tüm sayfalarda bulunan karekodları okutarak sorgulayabilirsiniz.
- İşbu rapor Bursa Net Ekspertiz Otomotiv Servis Hizm. San.ve Tic. Ltd. Şti Alaaddin bey Mah. Ay Fatma Cad Mese-5 İş Merkezi C Blok No: 5 C/B, 16120 Nilüfer/Bursa VD:ÇEKİRGE VN:1911231291 TEL:05013410020 - 0224 441 00 20 tarafından düzenlenmiştir.

İşlem Tarihi:	17.04.2024   14:27:47 - 17:35:00	Şasi No:	NM0MXXTACMPE30011
Marka :	FORD	Model	TOURNEO / 2023

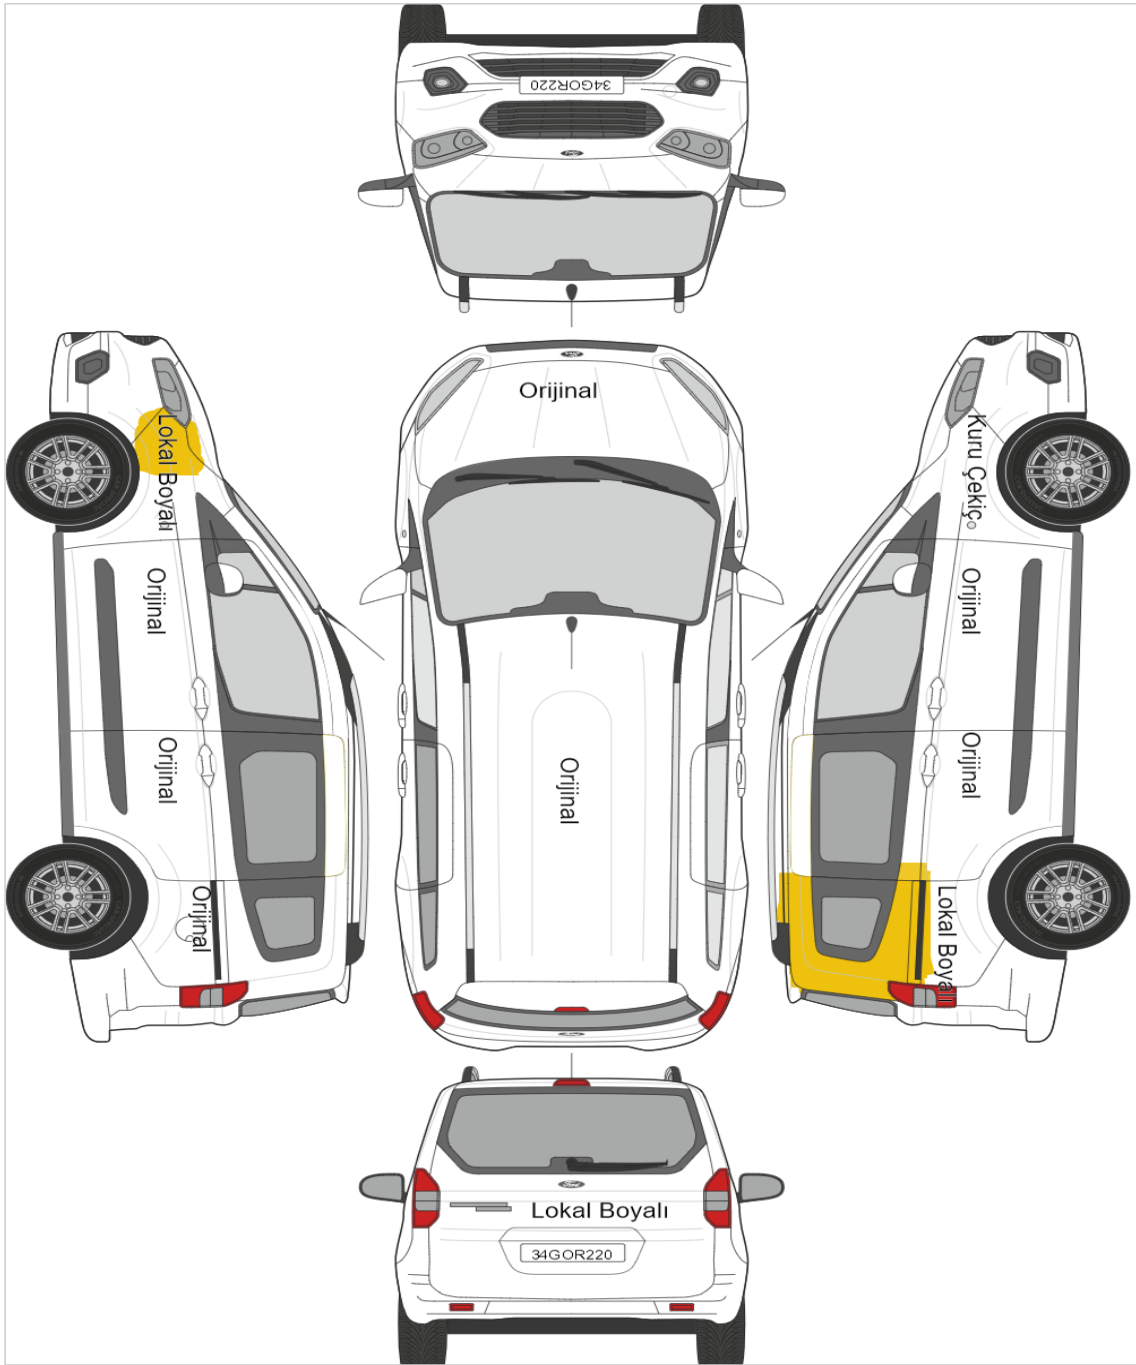
BOYA KAPORTA DIŞ KONTROLLER

BAGAJ KAPAĞI SAĞ ÜST KISIM LOKAL BOYALI.
