# DYNOPLUS - İZMİR YOLU ŞB

Rapor id : SP603DFA540

Alıcı: OTOPOINT MOTORLU ARAÇLAR.. Araç: 34DYS200 - VR1JCYHZUMY011043 - DS AUTOMOBİLES Ds7 2021 Otomatik Dizel - Kilometre : 97815

## KAPORTA VE BOYA KONTROLÜ

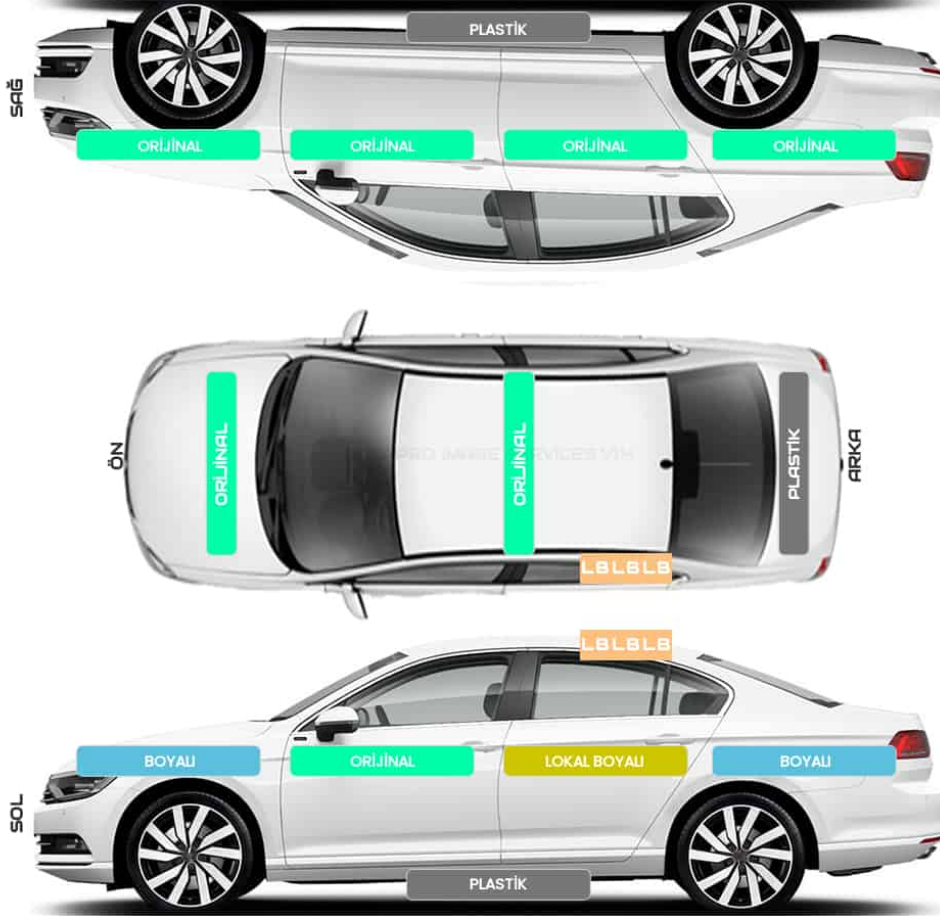
LB= Lokal boyalı bölge

| ! | Sol üst direk kontrolü | Sol üst lokal direk boyal.. | ✓ | Sağ üst direk kontrolü |

### BAGAJ KAPAĞI (PLASTİK) DEĞİŞMİŞ

Sağ arka çamurlukta boyasız göçük düzeltme mevcut

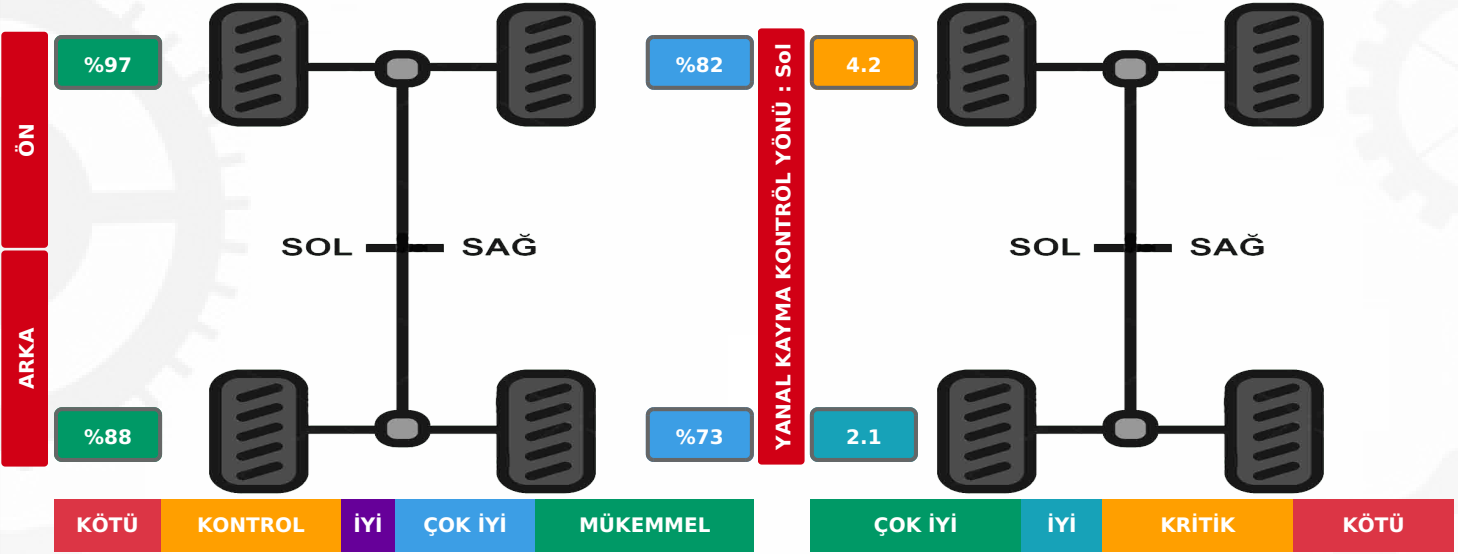
## YANAL KAYMA TEST SONUÇLARI

## SÜSPANSİYON TEST SONUÇLARI
