# DYNOPLUS - İZMİR YOLU ŞB

Alıcı: OTOPOİNT MOTORLU ARAÇLAR.. Araç: 34MDF238 - VF1RFB00373317439 - RENAULT Megane Otomatik Dizel - Kilometre : 18904

## KAPORTA VE BOYA KONTROLÜ

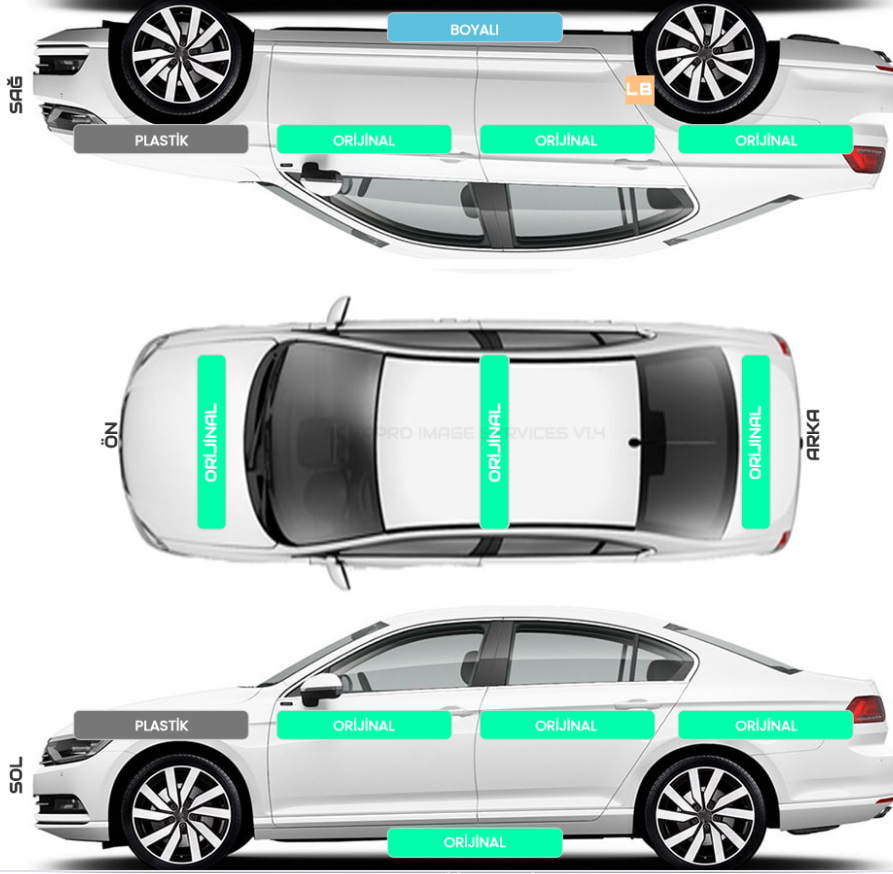
LB= Lokal boyalı bölge

Aracın muhtelif yerlerinde minimal düzeyde ezik ve çizikler mevcut  
Sağ ön far ayağı onarımlı
